邊坡植生案例探討

仙區3林班9號隧道口邊坡處理工程

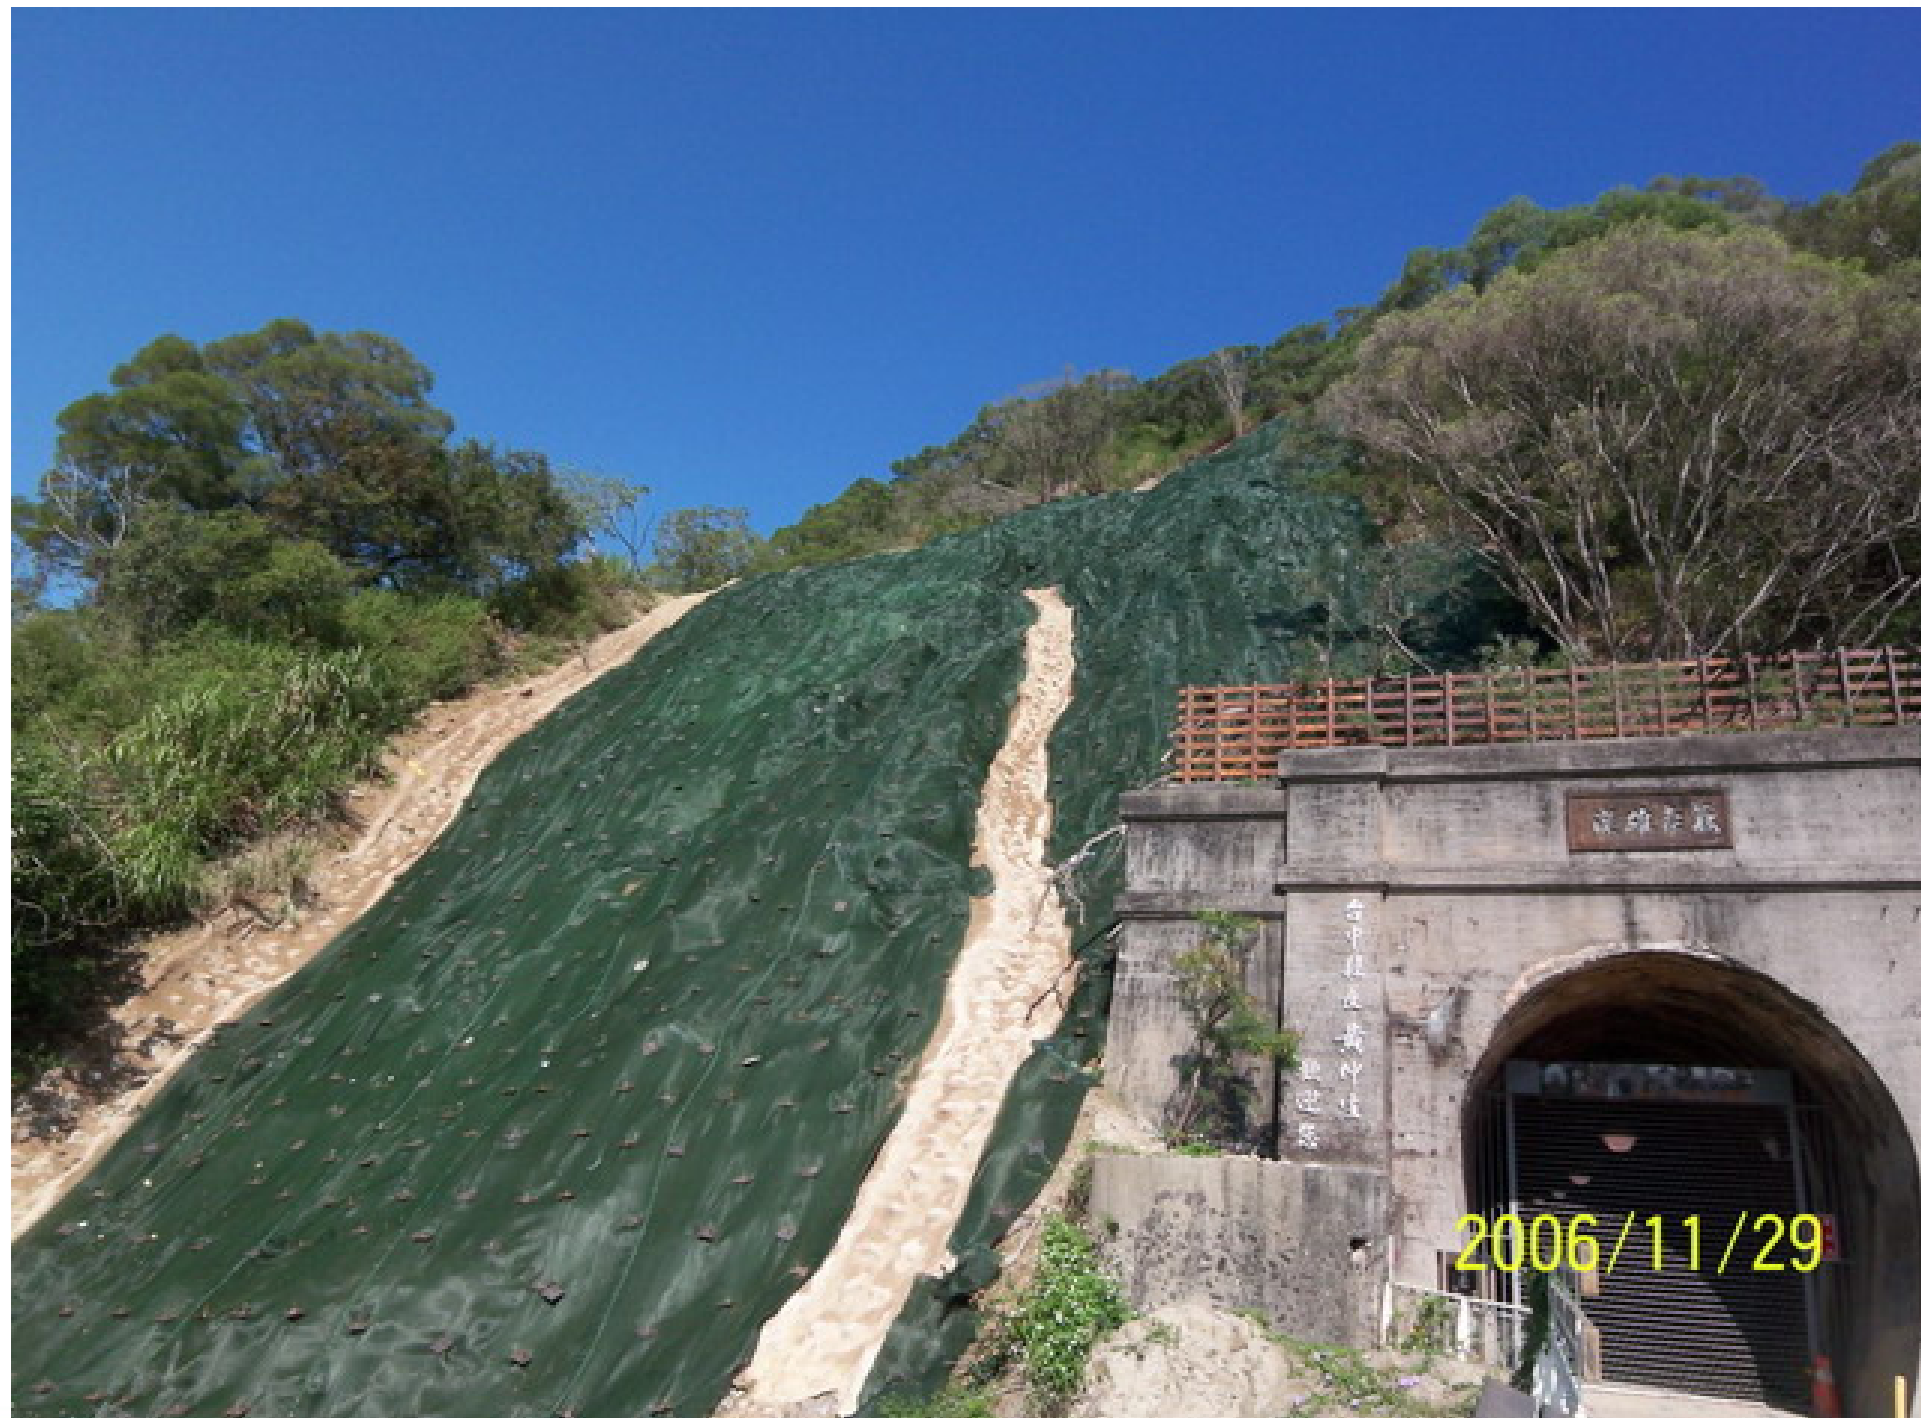
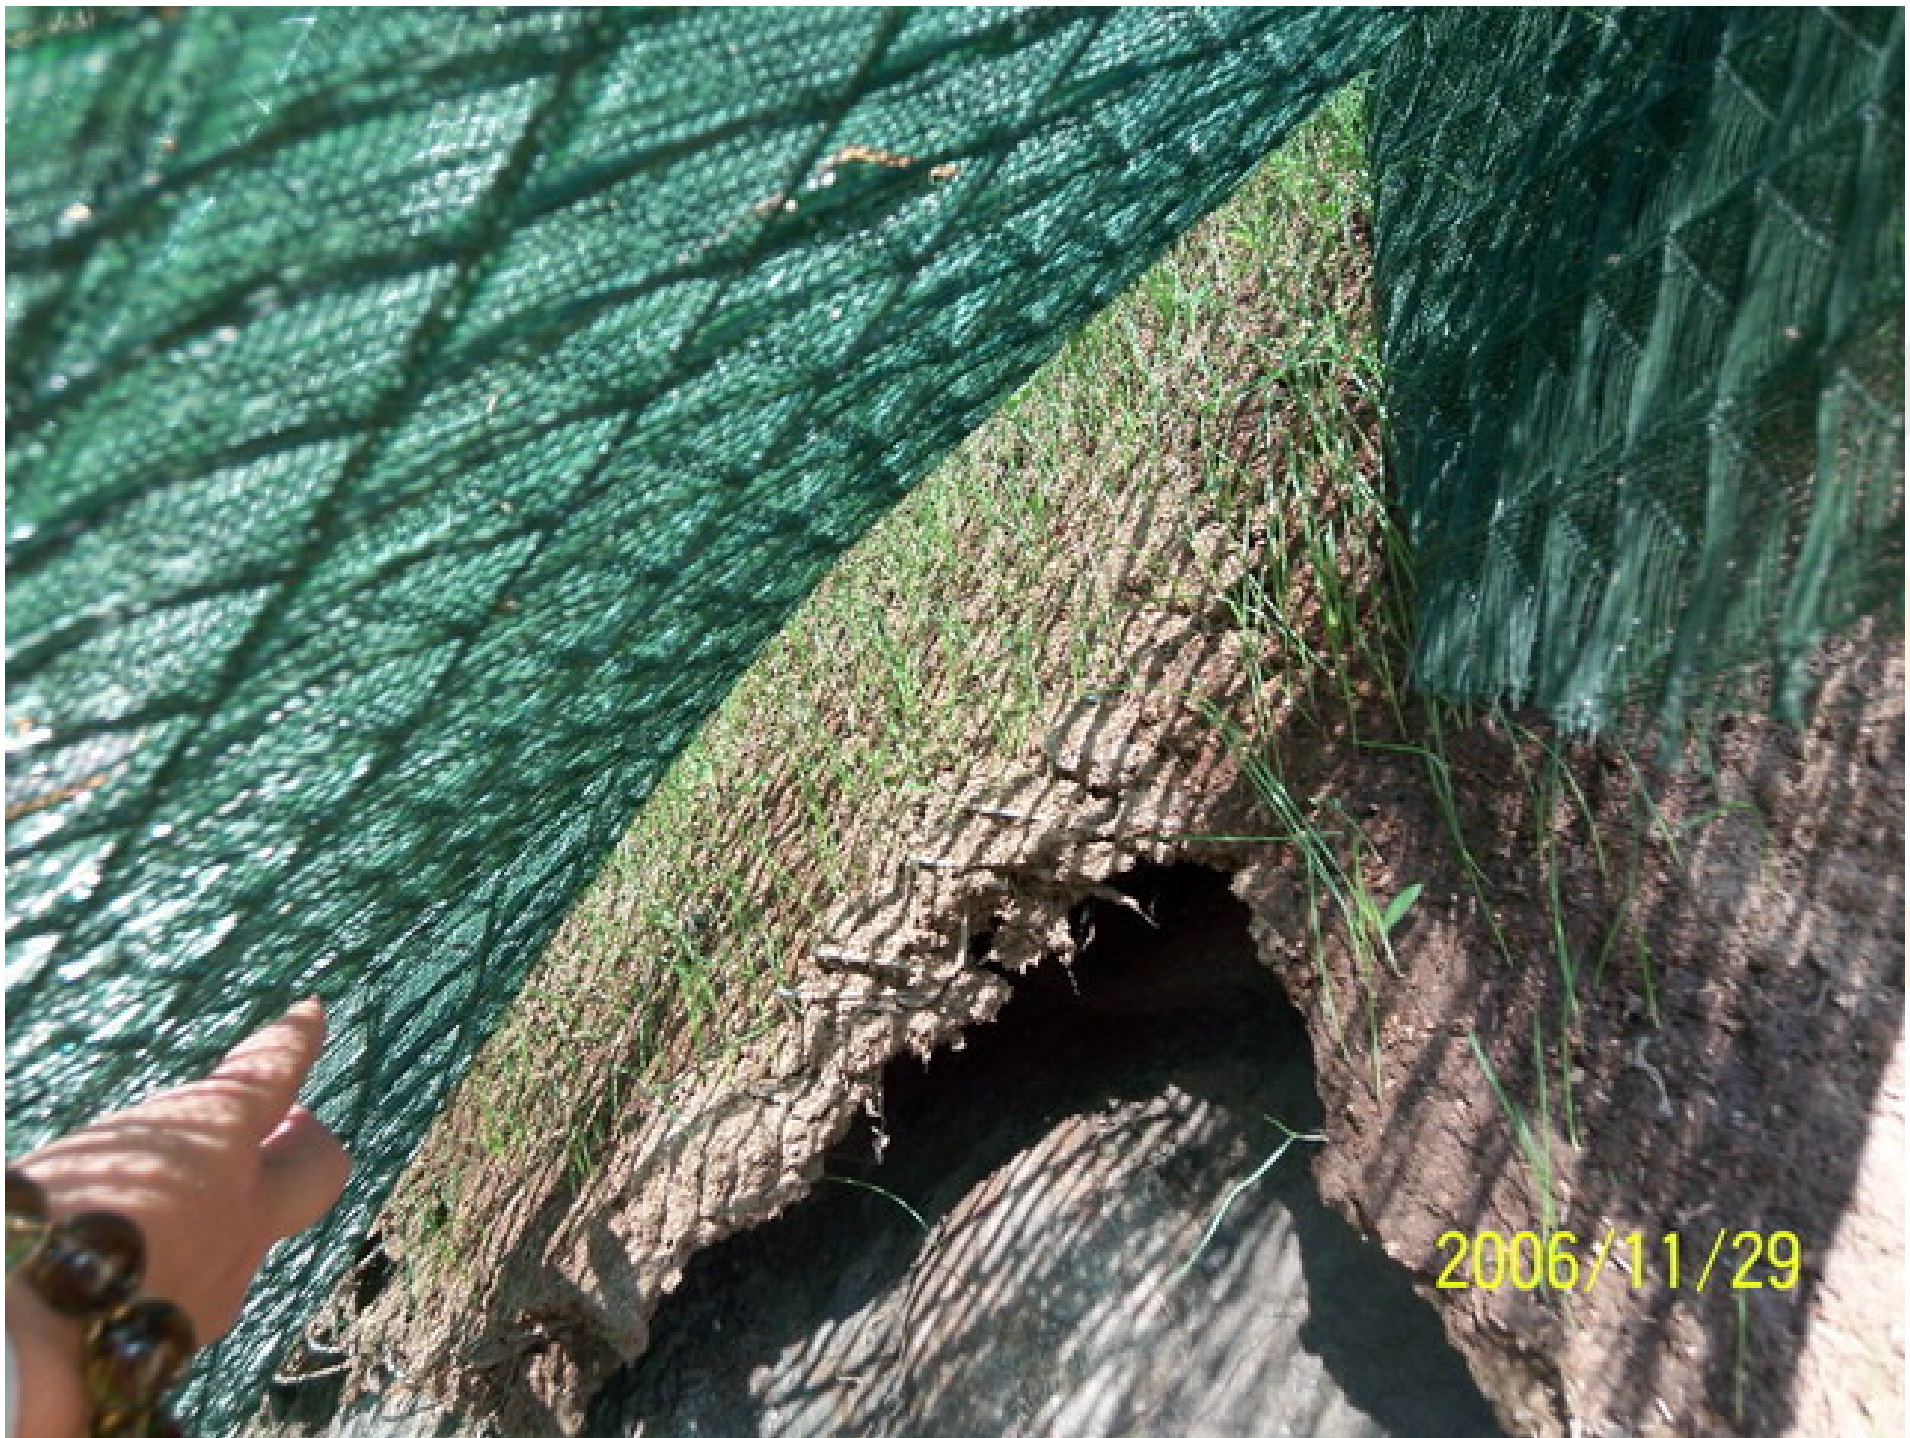
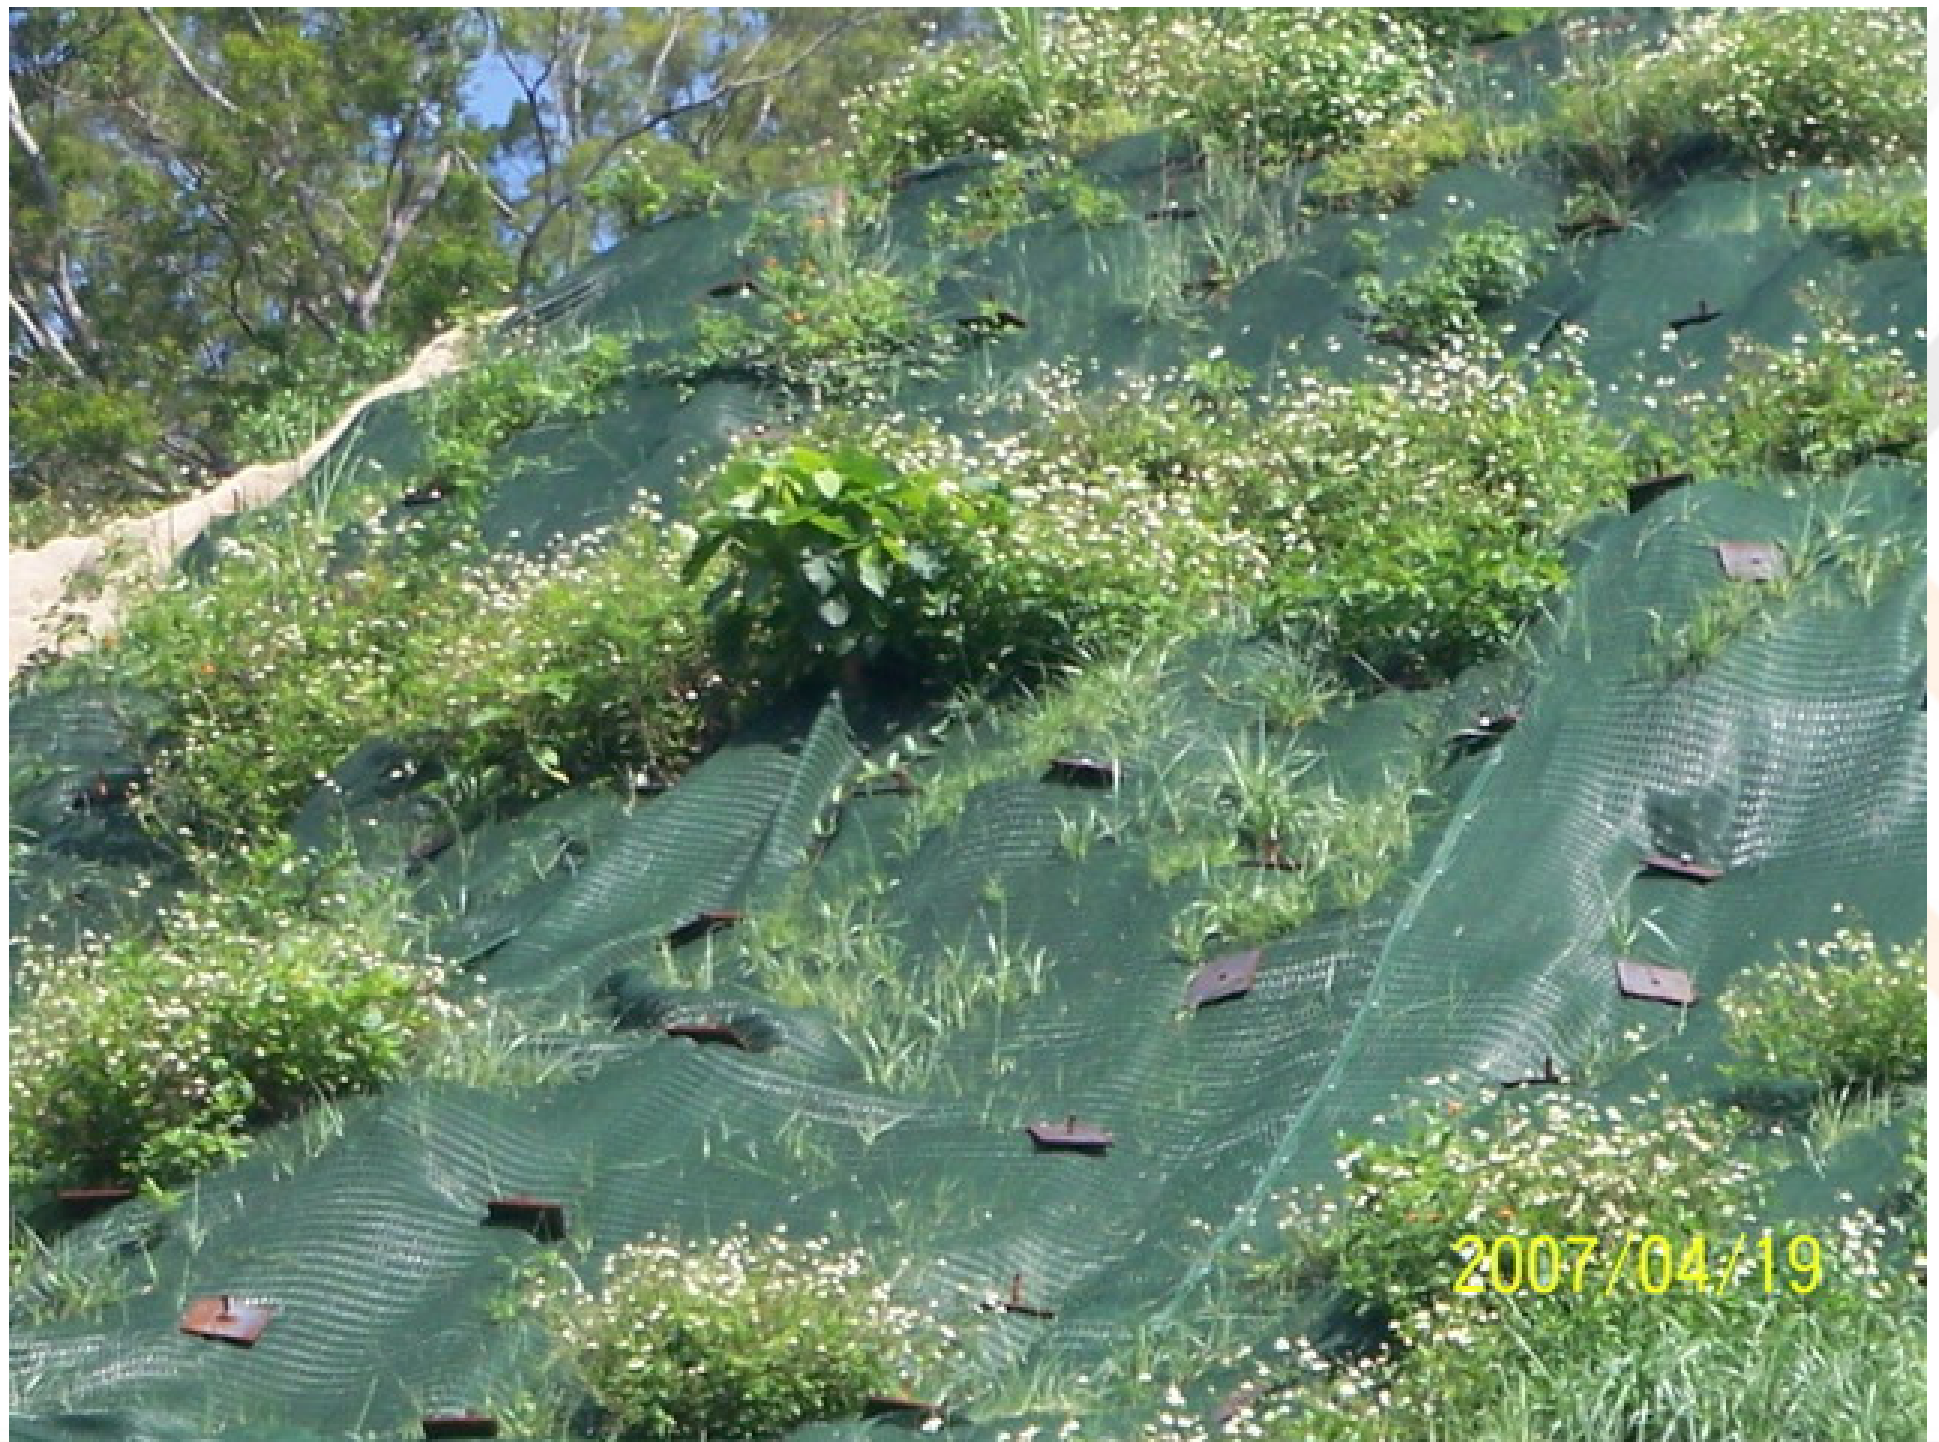
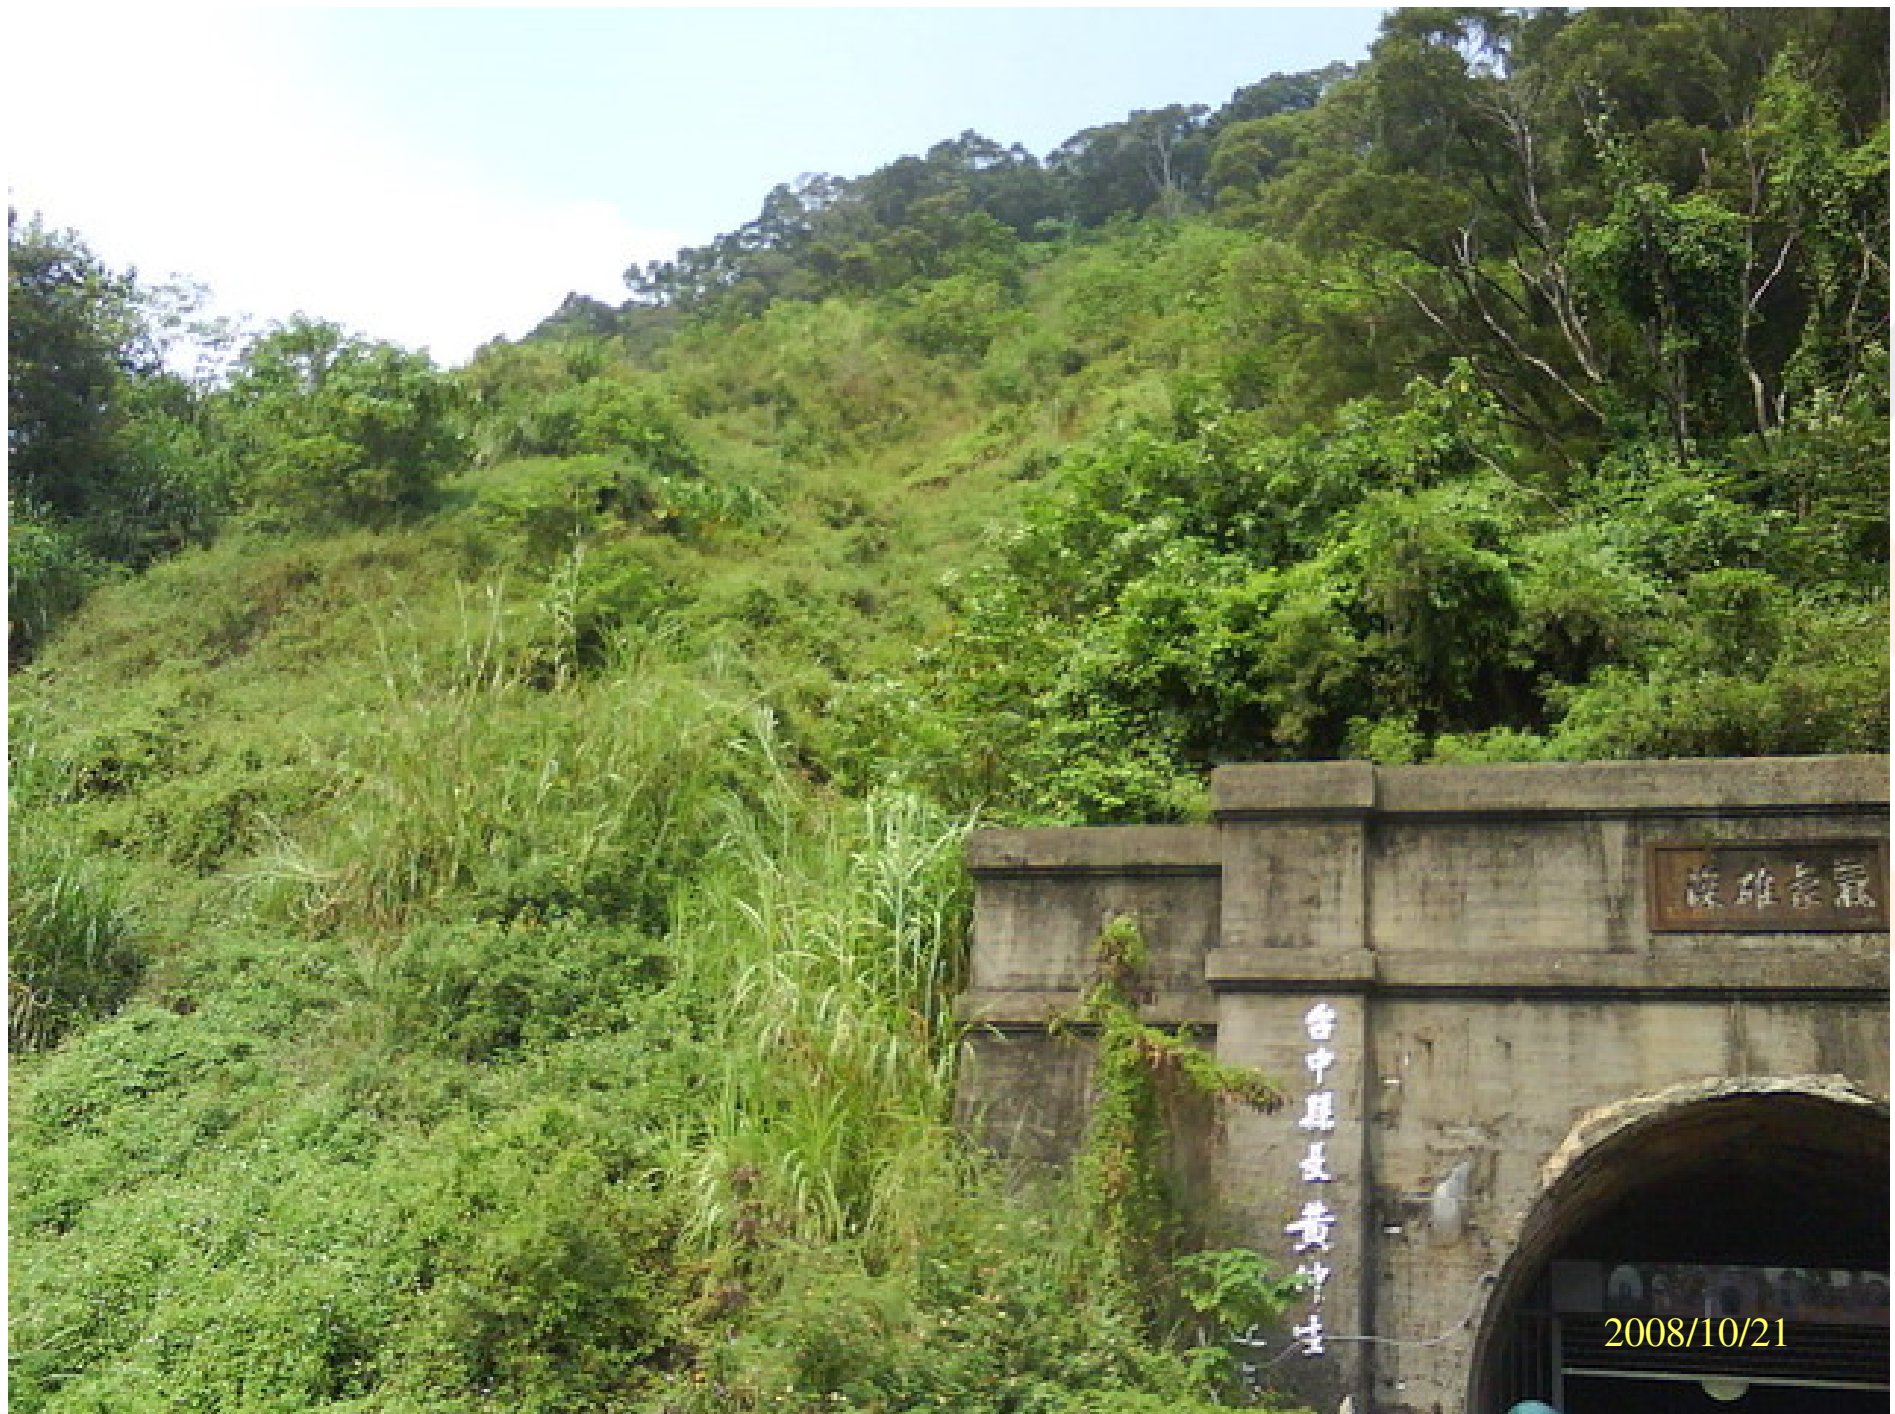
- 本工程於2006年9月份完工，初期草種於菱形網及植生基材所形成之土層發芽，並受到表層矩形錐立體植生網的保護，防止降水將植生基材及草種沖刷。
- 待草種逐漸茁壯，鑽出立體植生網後即可快速攀爬附著於整個崩塌面，形成良好的坡面保護及綠化效果。
- 歷經2007、2008數次颱風所帶來強風豪雨的侵襲，坡面依然穩定，植生綠化成效良好，充分展現地工合成材料矩形錐立體植生網的特性。
