# 邊坡植生案例探討

仙區3林班9號隧道口邊坡處理工程

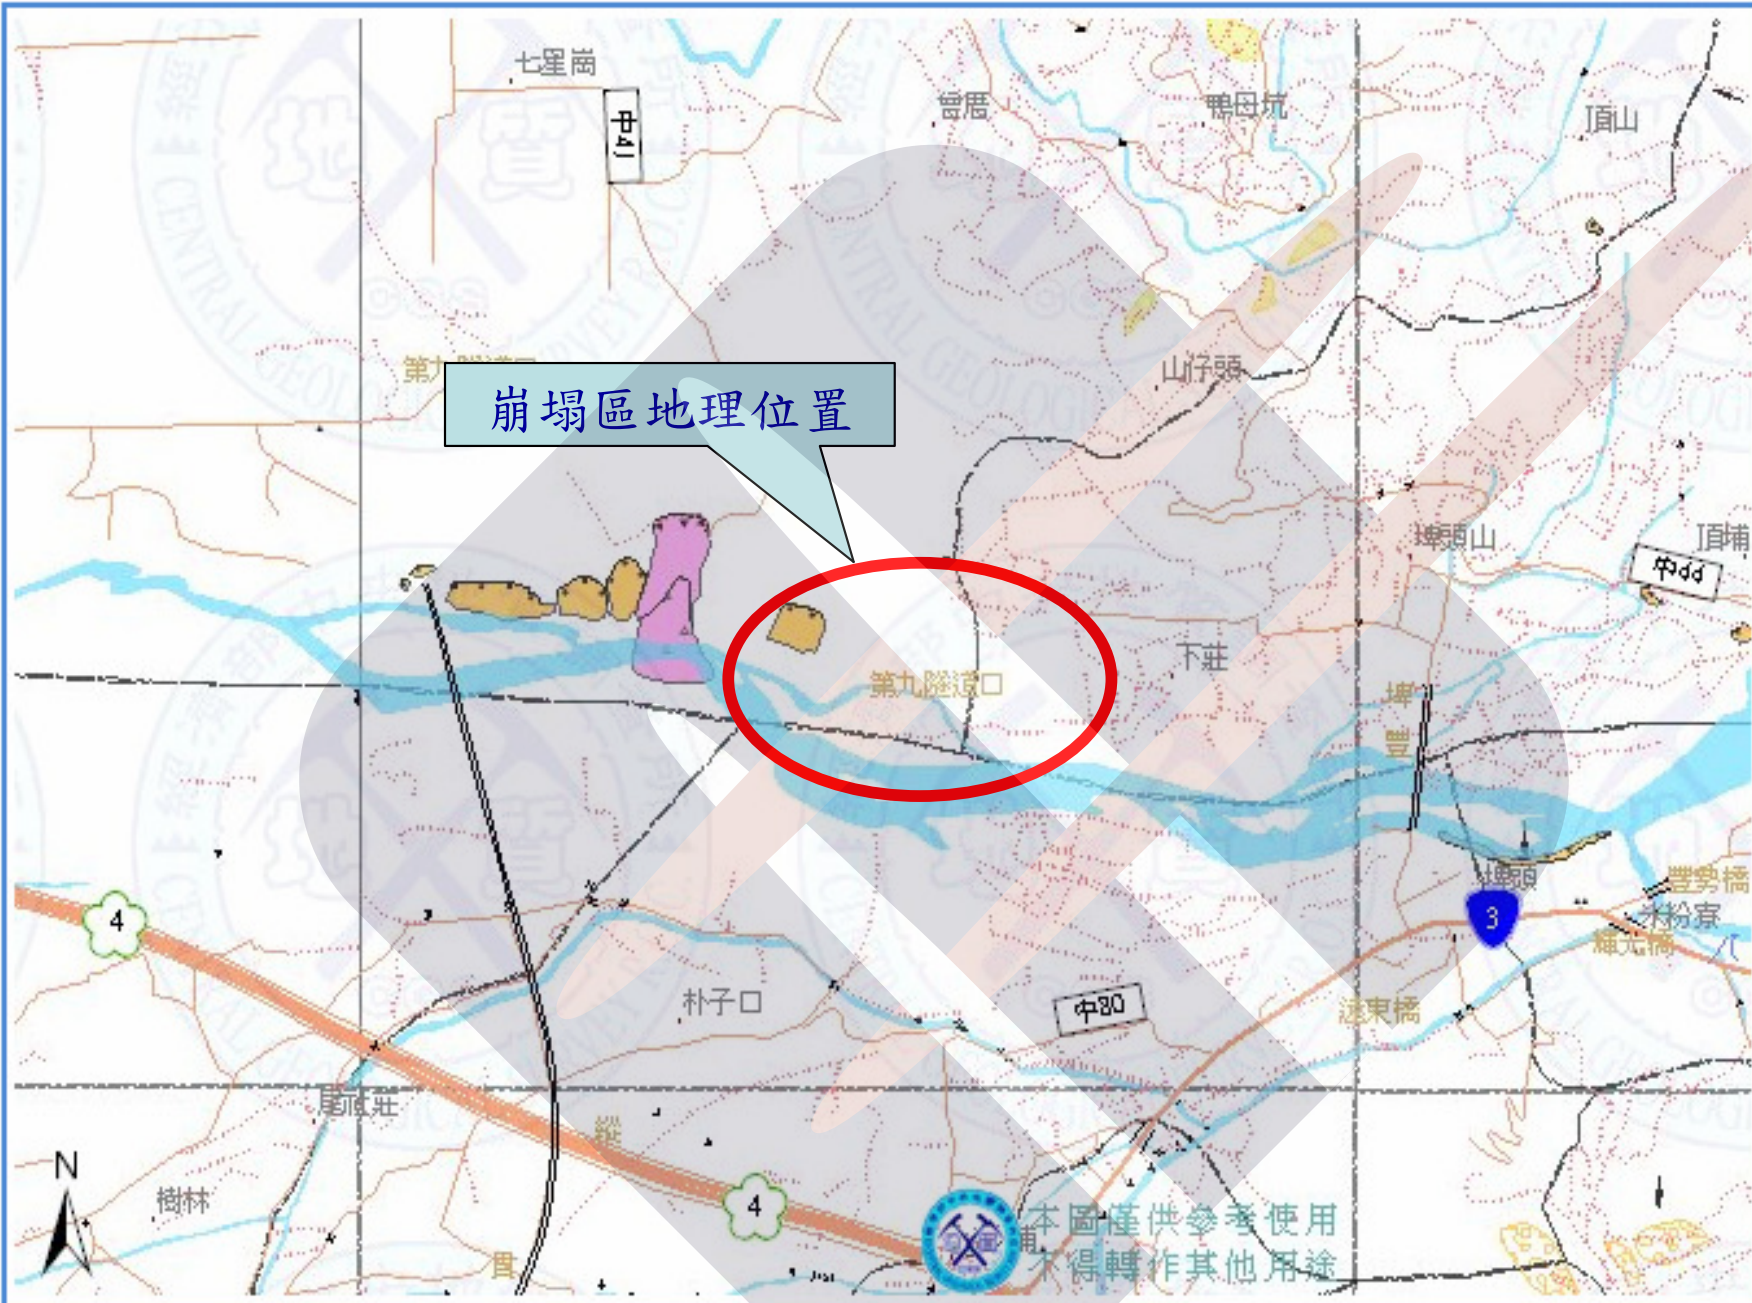
崩塌區地理位置

- ▶ 依據中央地質調查所環境基本圖資料顯示，崩塌區位於岩屑崩滑區，具崩崖、崩塌面及崩塌堆積（崩基層）之特性。
- ▶ 風化表土厚度約1-2公尺，下方為節理破碎之砂岩，上層表土吸水飽和後即易於土岩介面形成滑動層，造成表土崩落。
- ▶ 若不進行整治，長時間的降雨沖刷將造成表土層的加速崩落，崩塌區域擴大，危及下方自行車道用路人的行車安全。

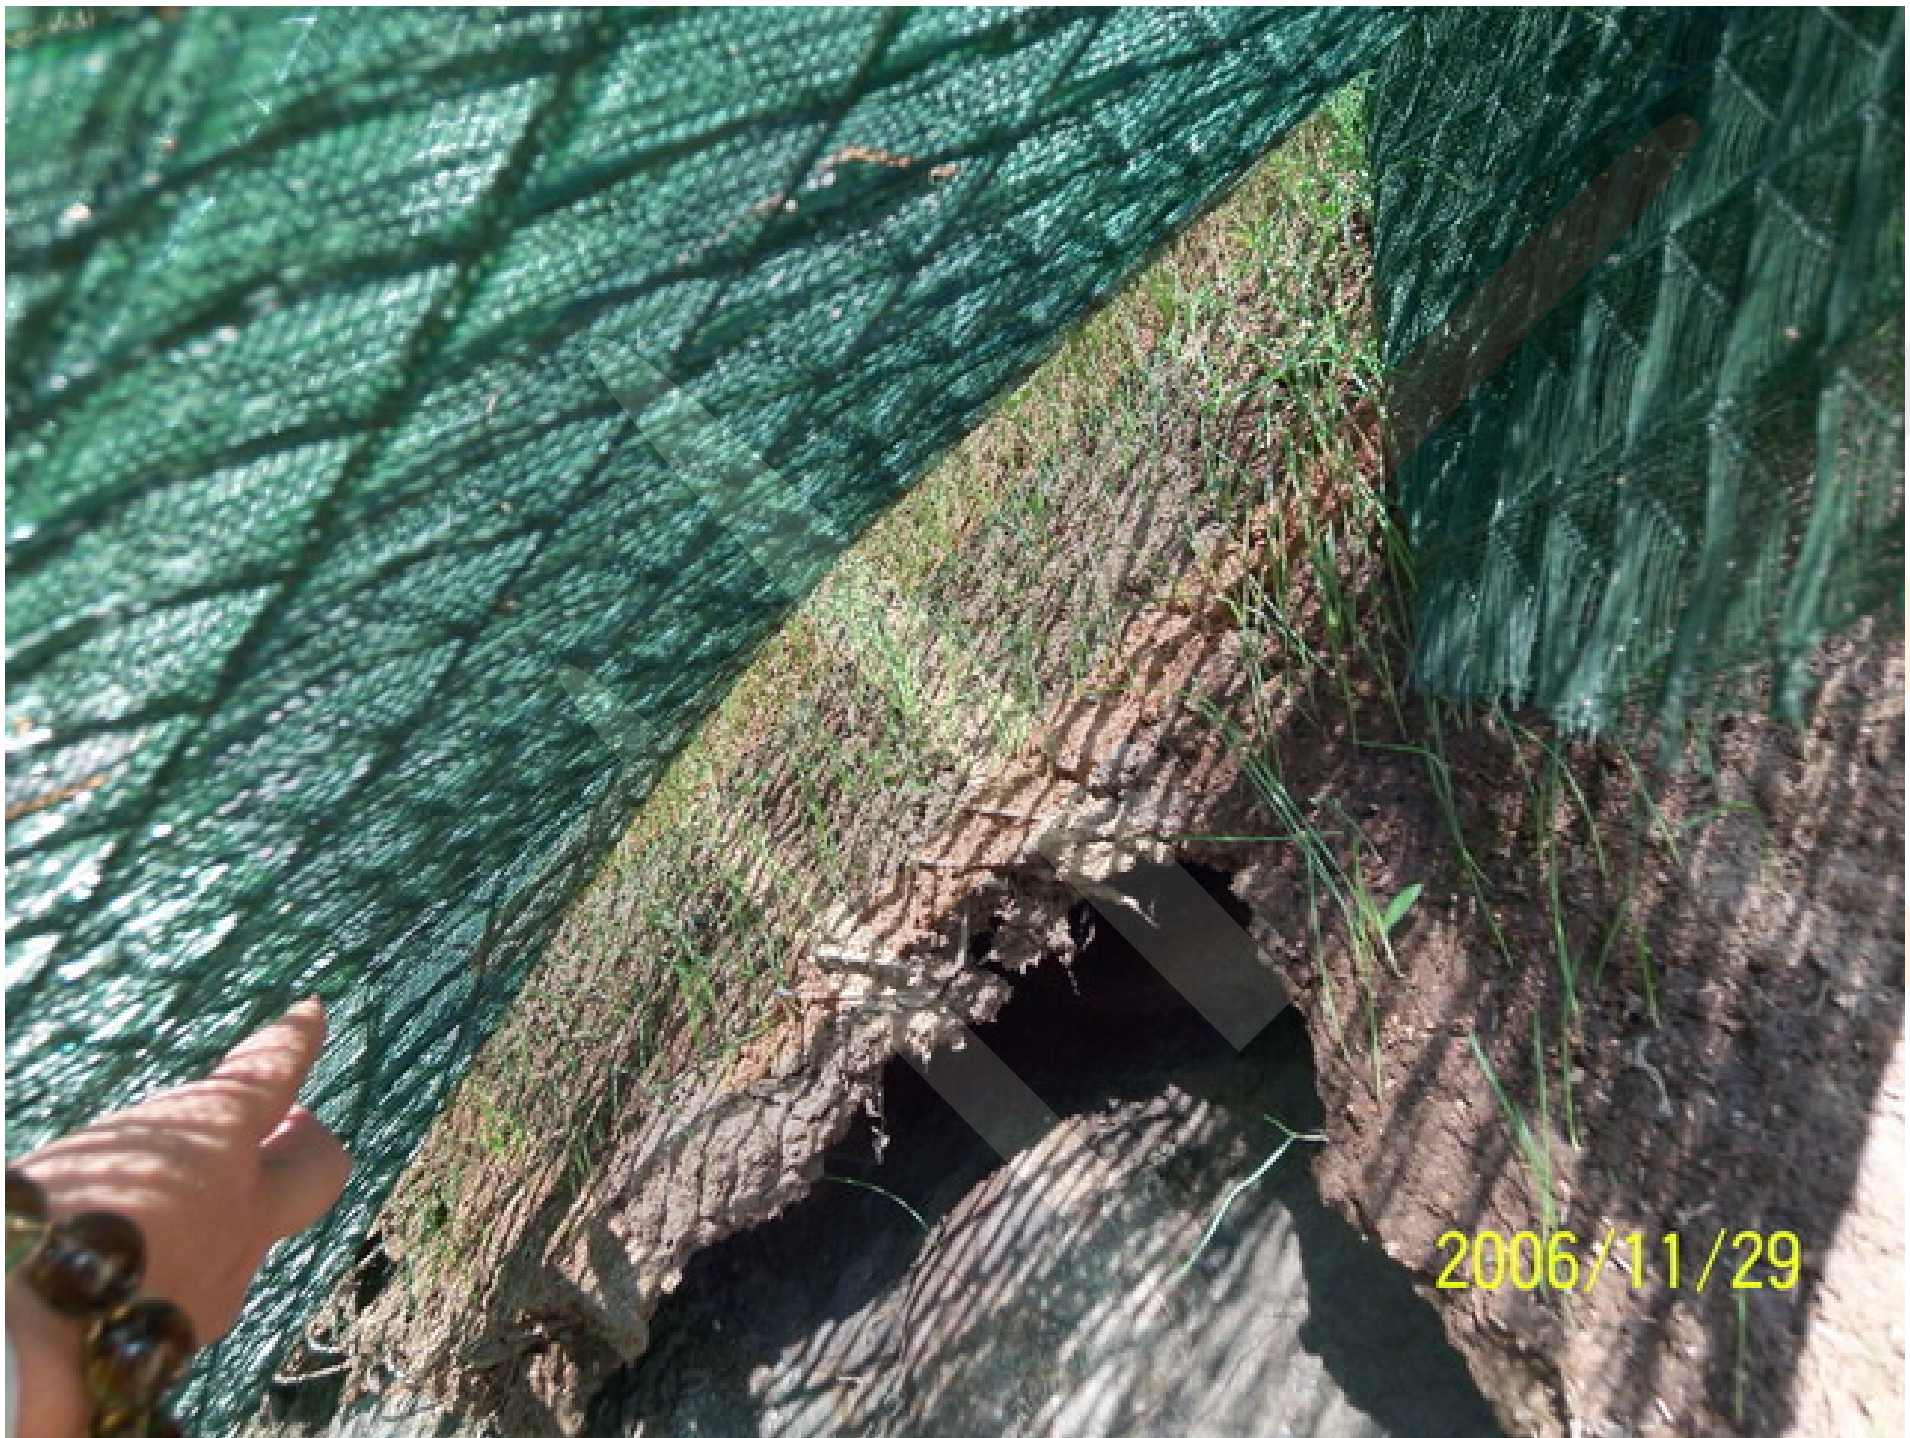
2006/11/29

- 本工程於2006年9月份完工，初期草種於菱形網及植生基材所形成之土層發芽，並受到表層矩形錐立體植生網的保護，防止降水將植生基材及草種沖刷。
- 待草種逐漸茁壯，鑽出立體植生網後即可快速攀爬附著於整個崩塌面，形成良好的坡面保護及綠化效果。
- 歷經2007、2008數次颱風所帶來強風豪雨的侵襲，坡面依然穩定，植生綠化成效良好，充分展現土工合成材料矩形錐立體植生網的特性。
