# 投83線道路大坍方災修復建工程 之案例探討

大地工程事故之鑑定與整治

仁愛鄉投83線14k+100~14k+550處

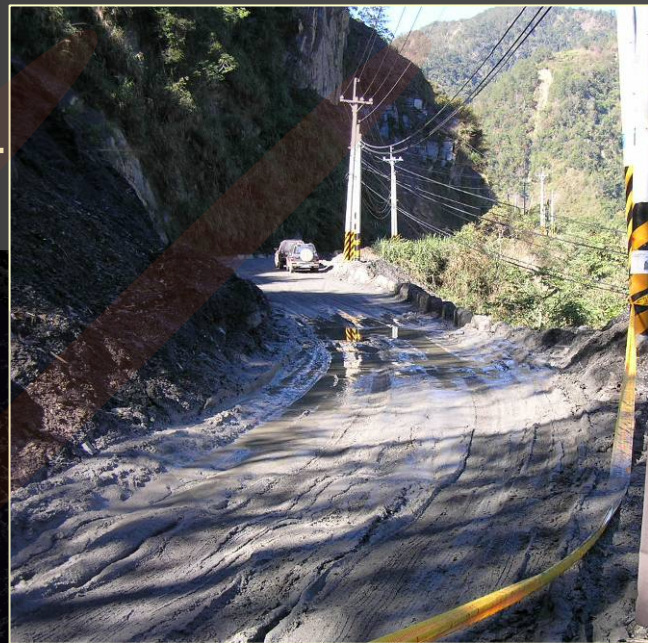
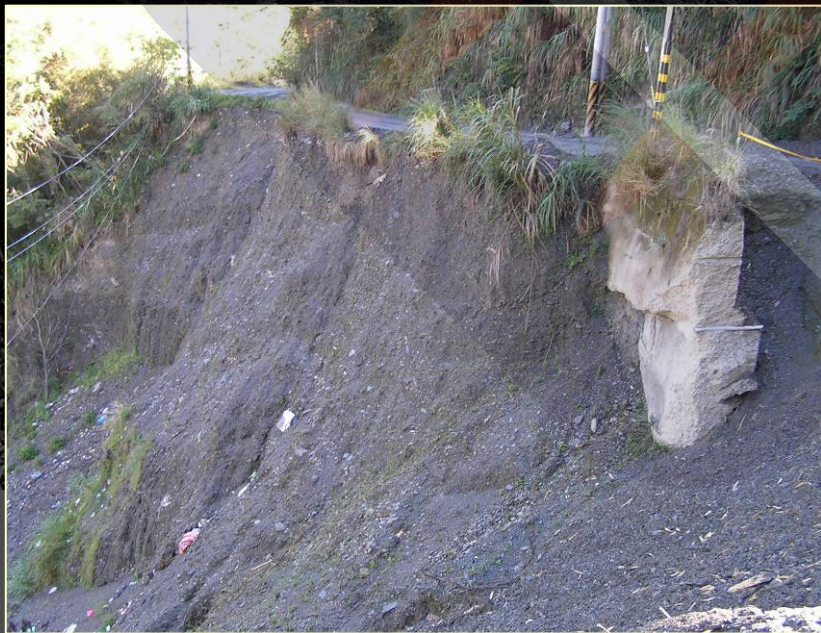
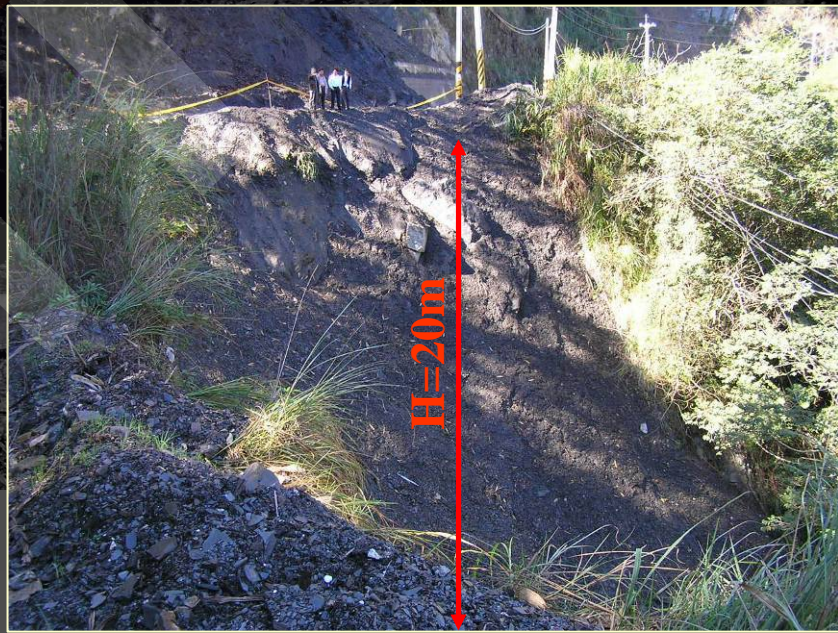
## 2.1 現地概述

- 滑動深度約20公尺，類似圓弧滑動坍塌界面
- 滑動體頂部殘留RC結構物
- 排水系統欠佳，大雨時地表水四處竄流

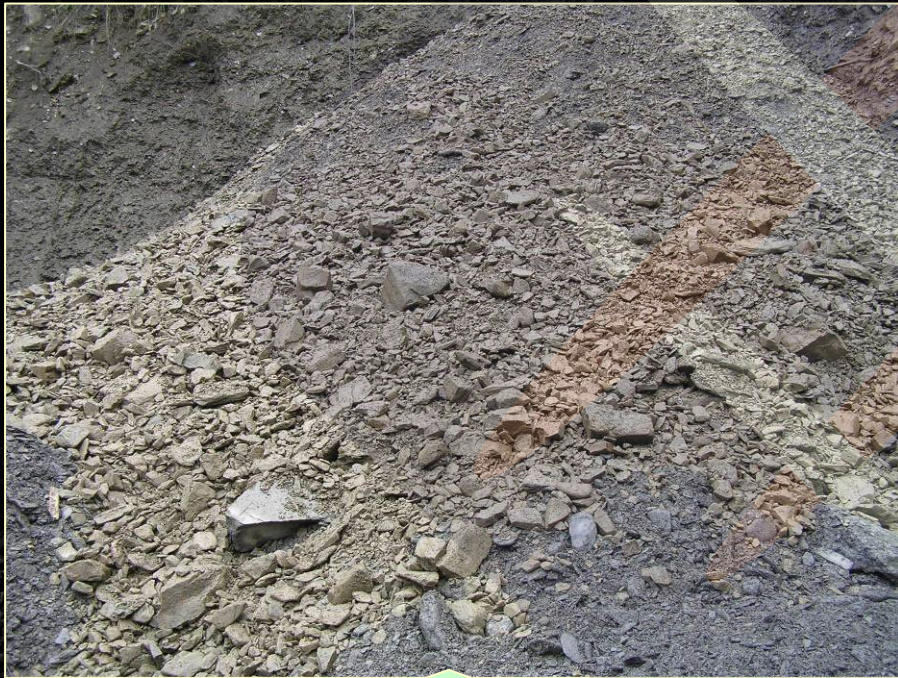
岩性緊密，片間膠結力甚弱，易沿片理方向產生剪力破壞。

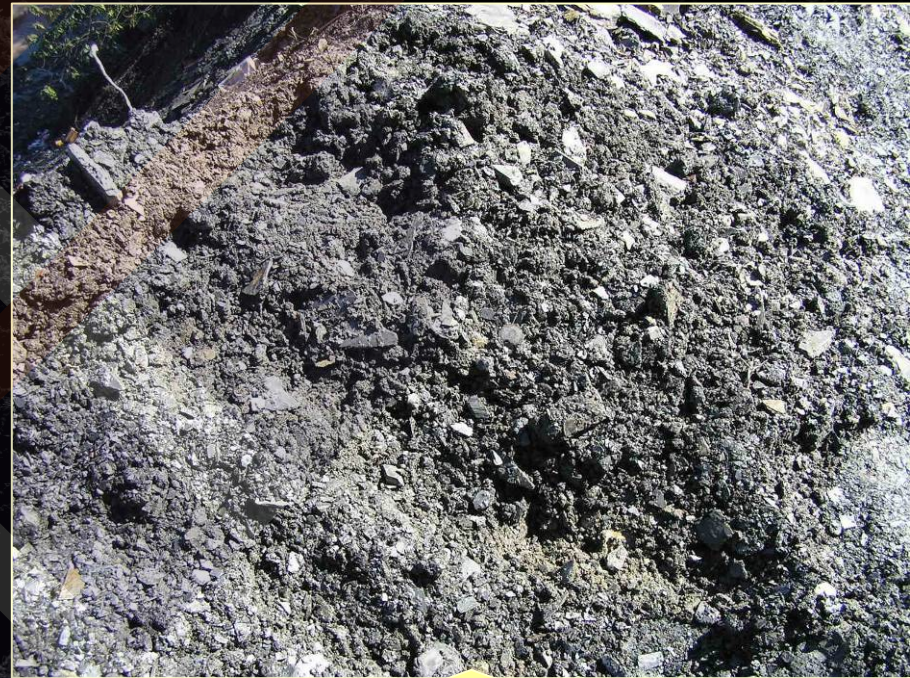
弱岩，抗風化能力小且易因水入滲作用使抗減強度減至更低。

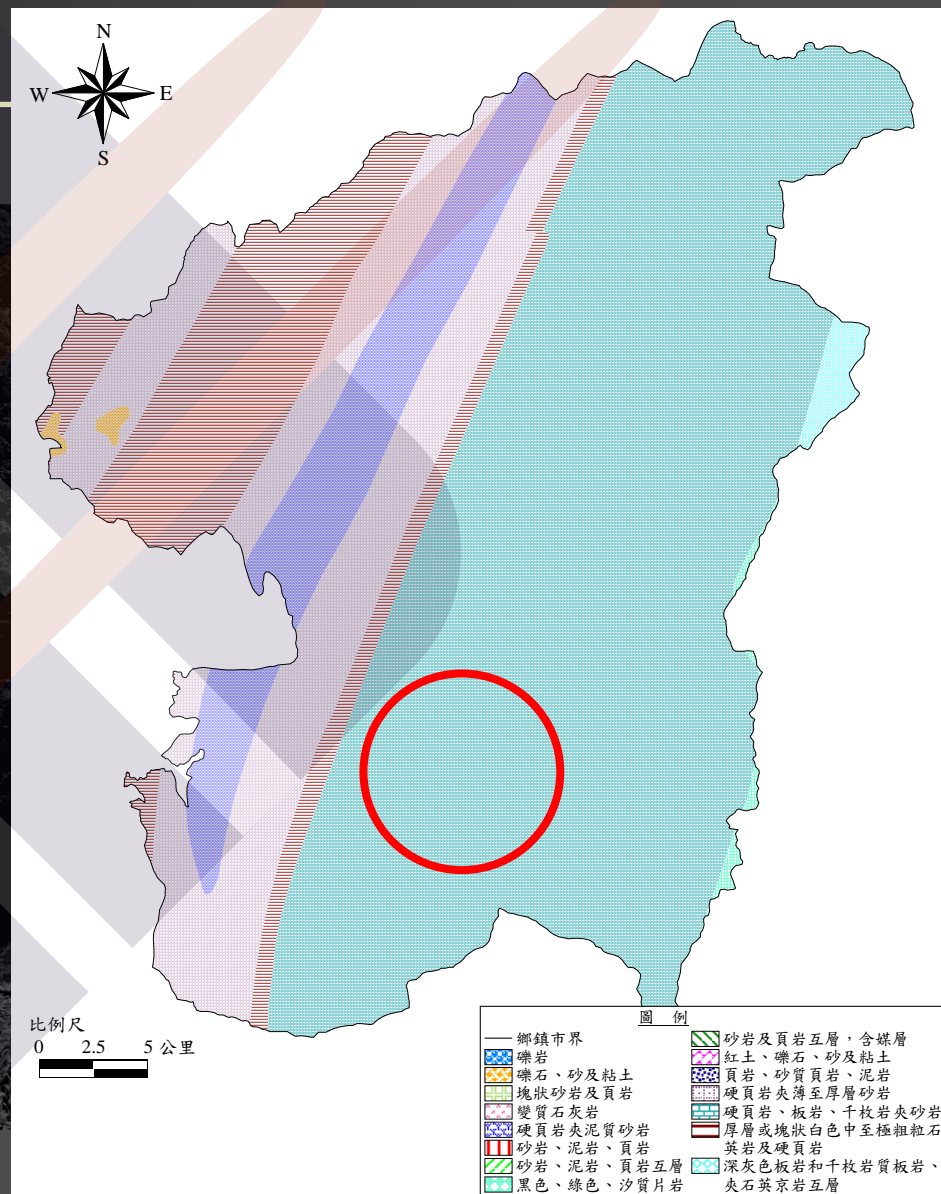
- 依據地調所圖資所示，本段地表地層屬新世廬山層，大部分為板岩、千枚岩、硬頁岩及深灰色硬砂岩互層組成。

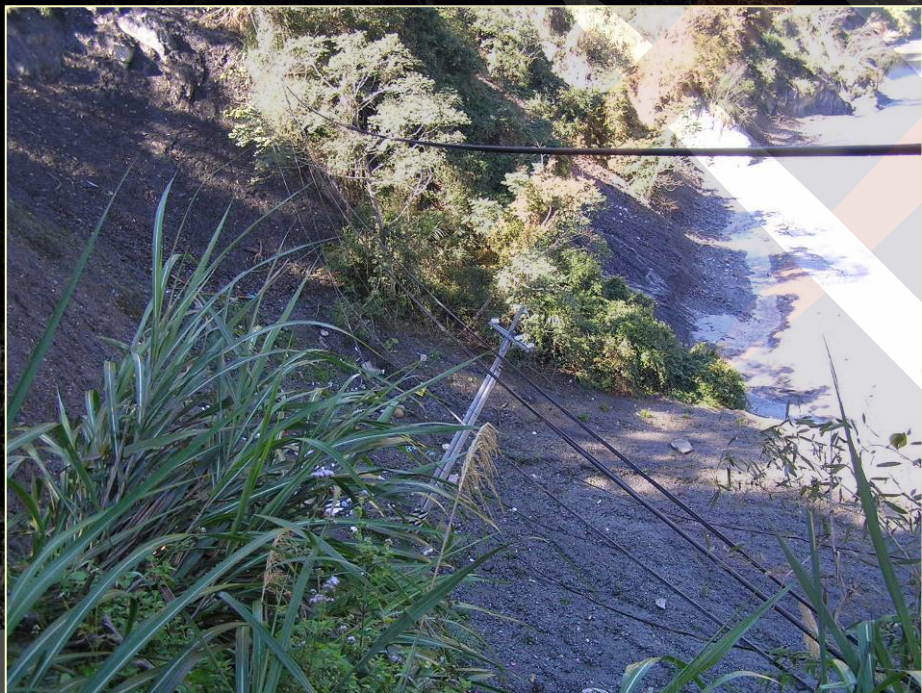
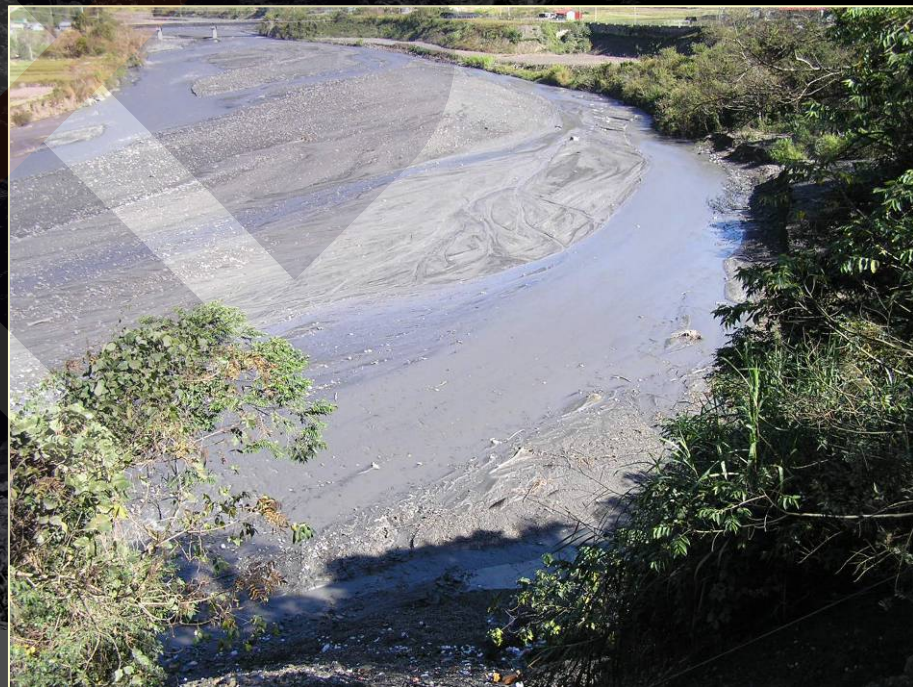
## 2.3 水文

- 崩塌邊坡緊鄰河道，屬濁水溪水系中下游
- 坡址位於河道凹岸溪流易沖刷處

- 河岸構造物之設計，須考量河川水位暴漲及水流快速沖刷之問題。為防止護岸基礎被刷深，致護岸崩壞，應先分析淘刷深度以加深基礎並設置基礎保護工。
- 對於受蝕河岸可依水流特性，構築具有消能功效之結構物，如丁壩、拋石、石籠或消波塊等方式處理。

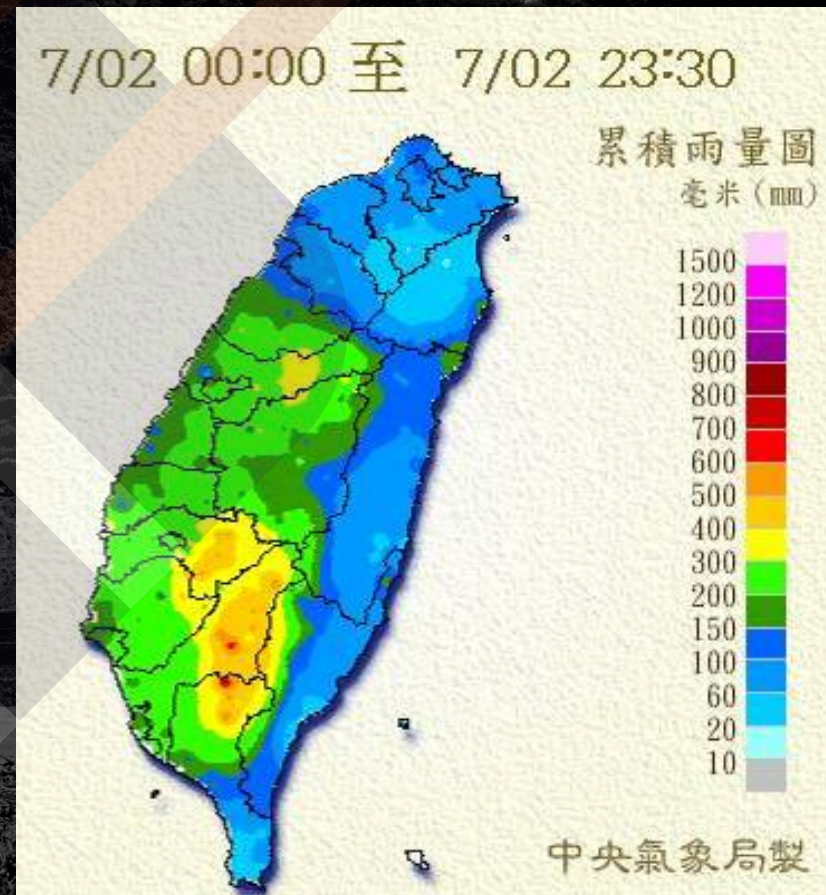
## 3.1 自然因素—降雨過量

- 根據中央氣象局日雨量紀錄，敏督利颱風帶來之西南氣流降下大量豪雨
- 暴雨以及地質不良誘發因素

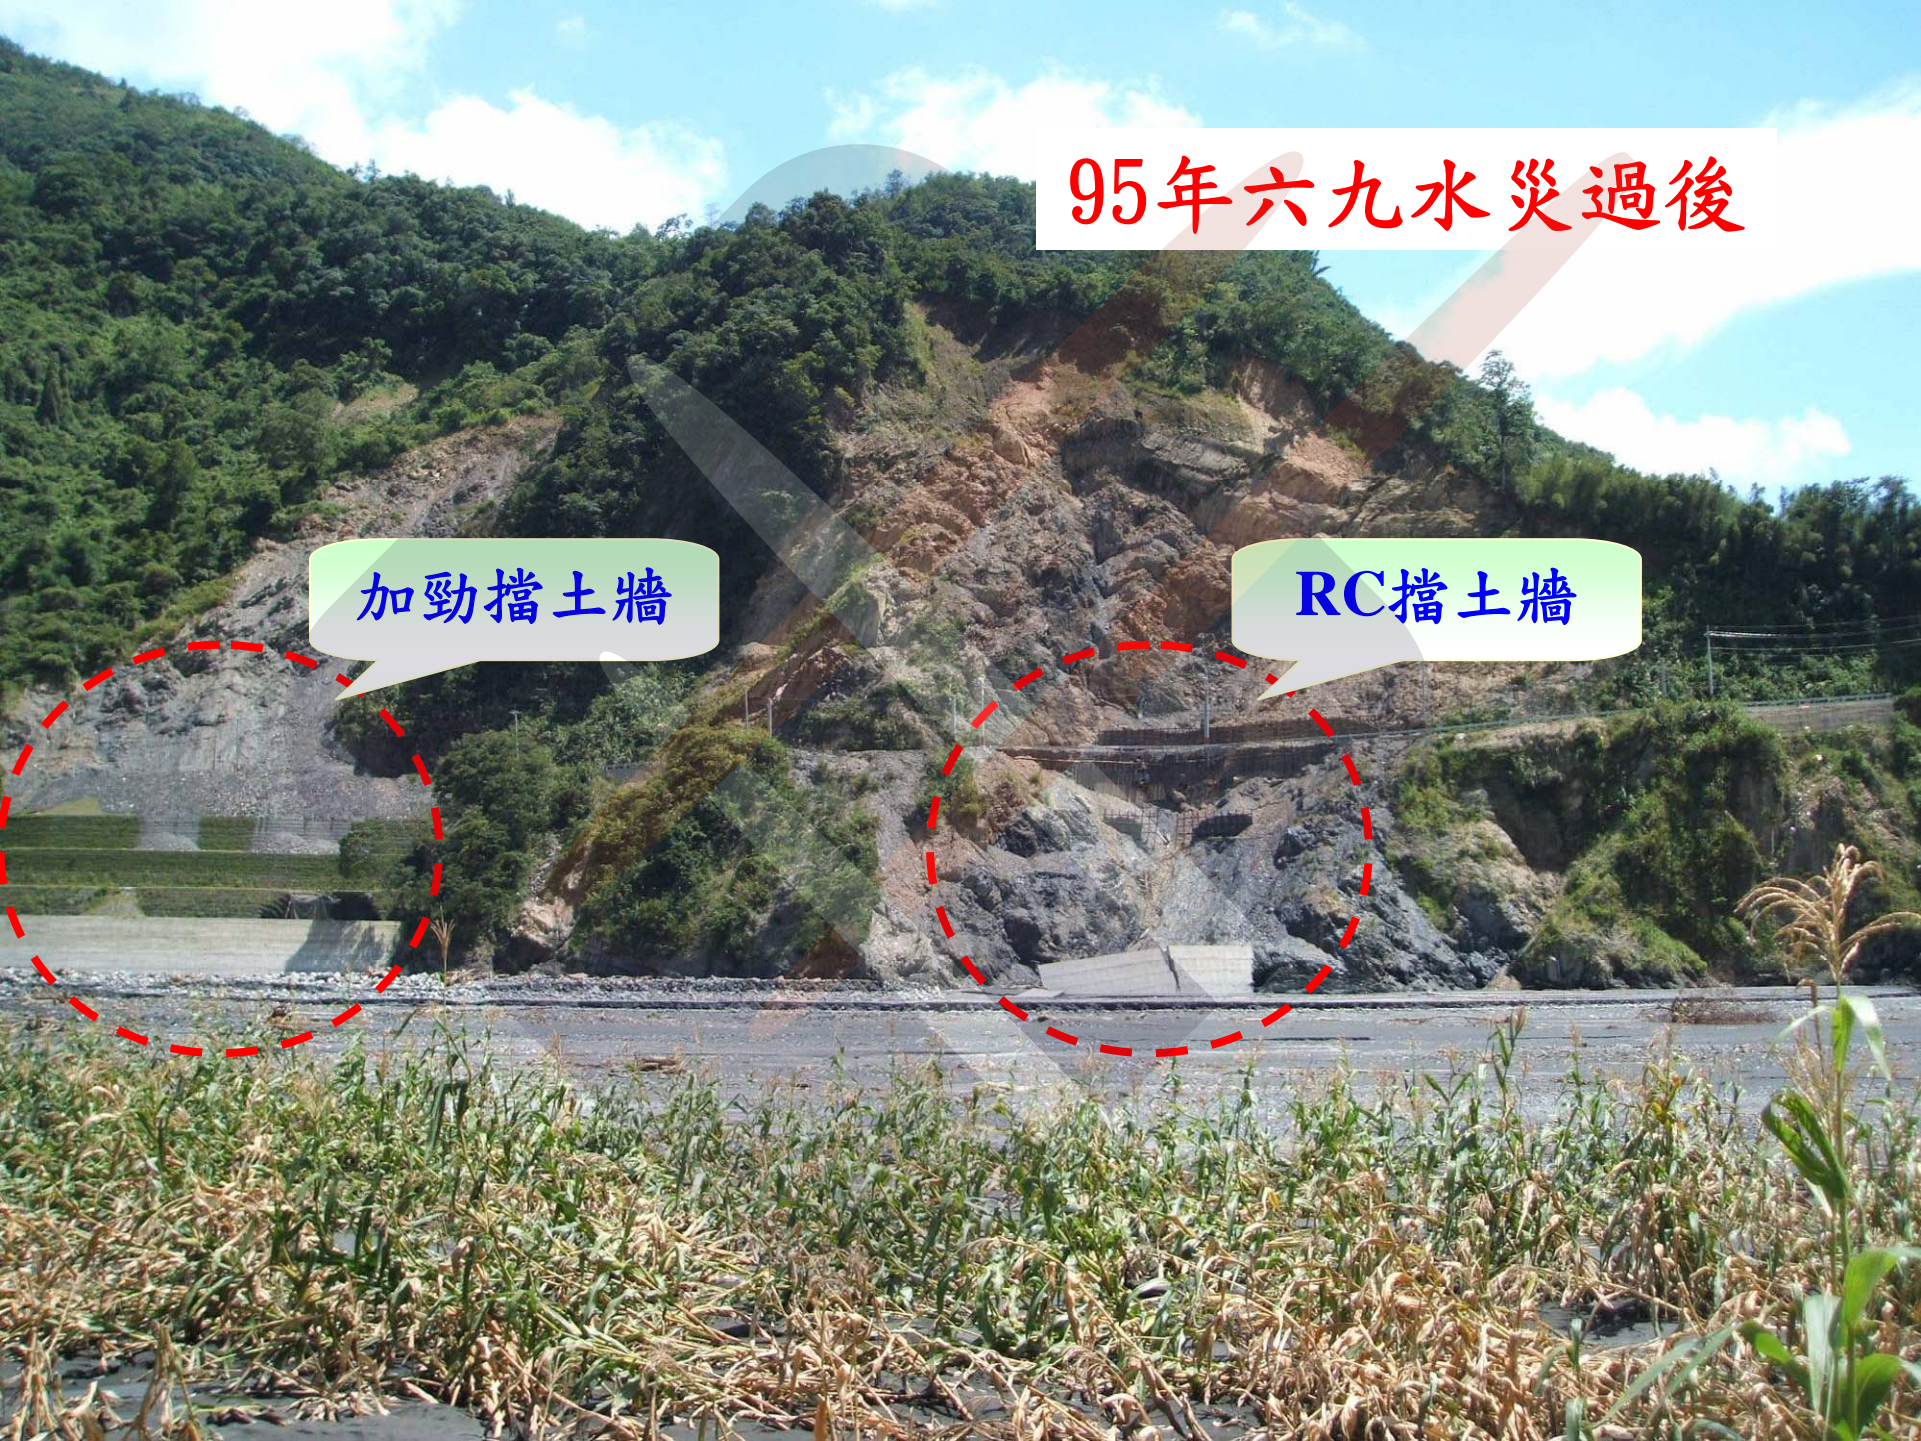
# 95年六九水災過後

加勁擋土牆

RC擋土牆

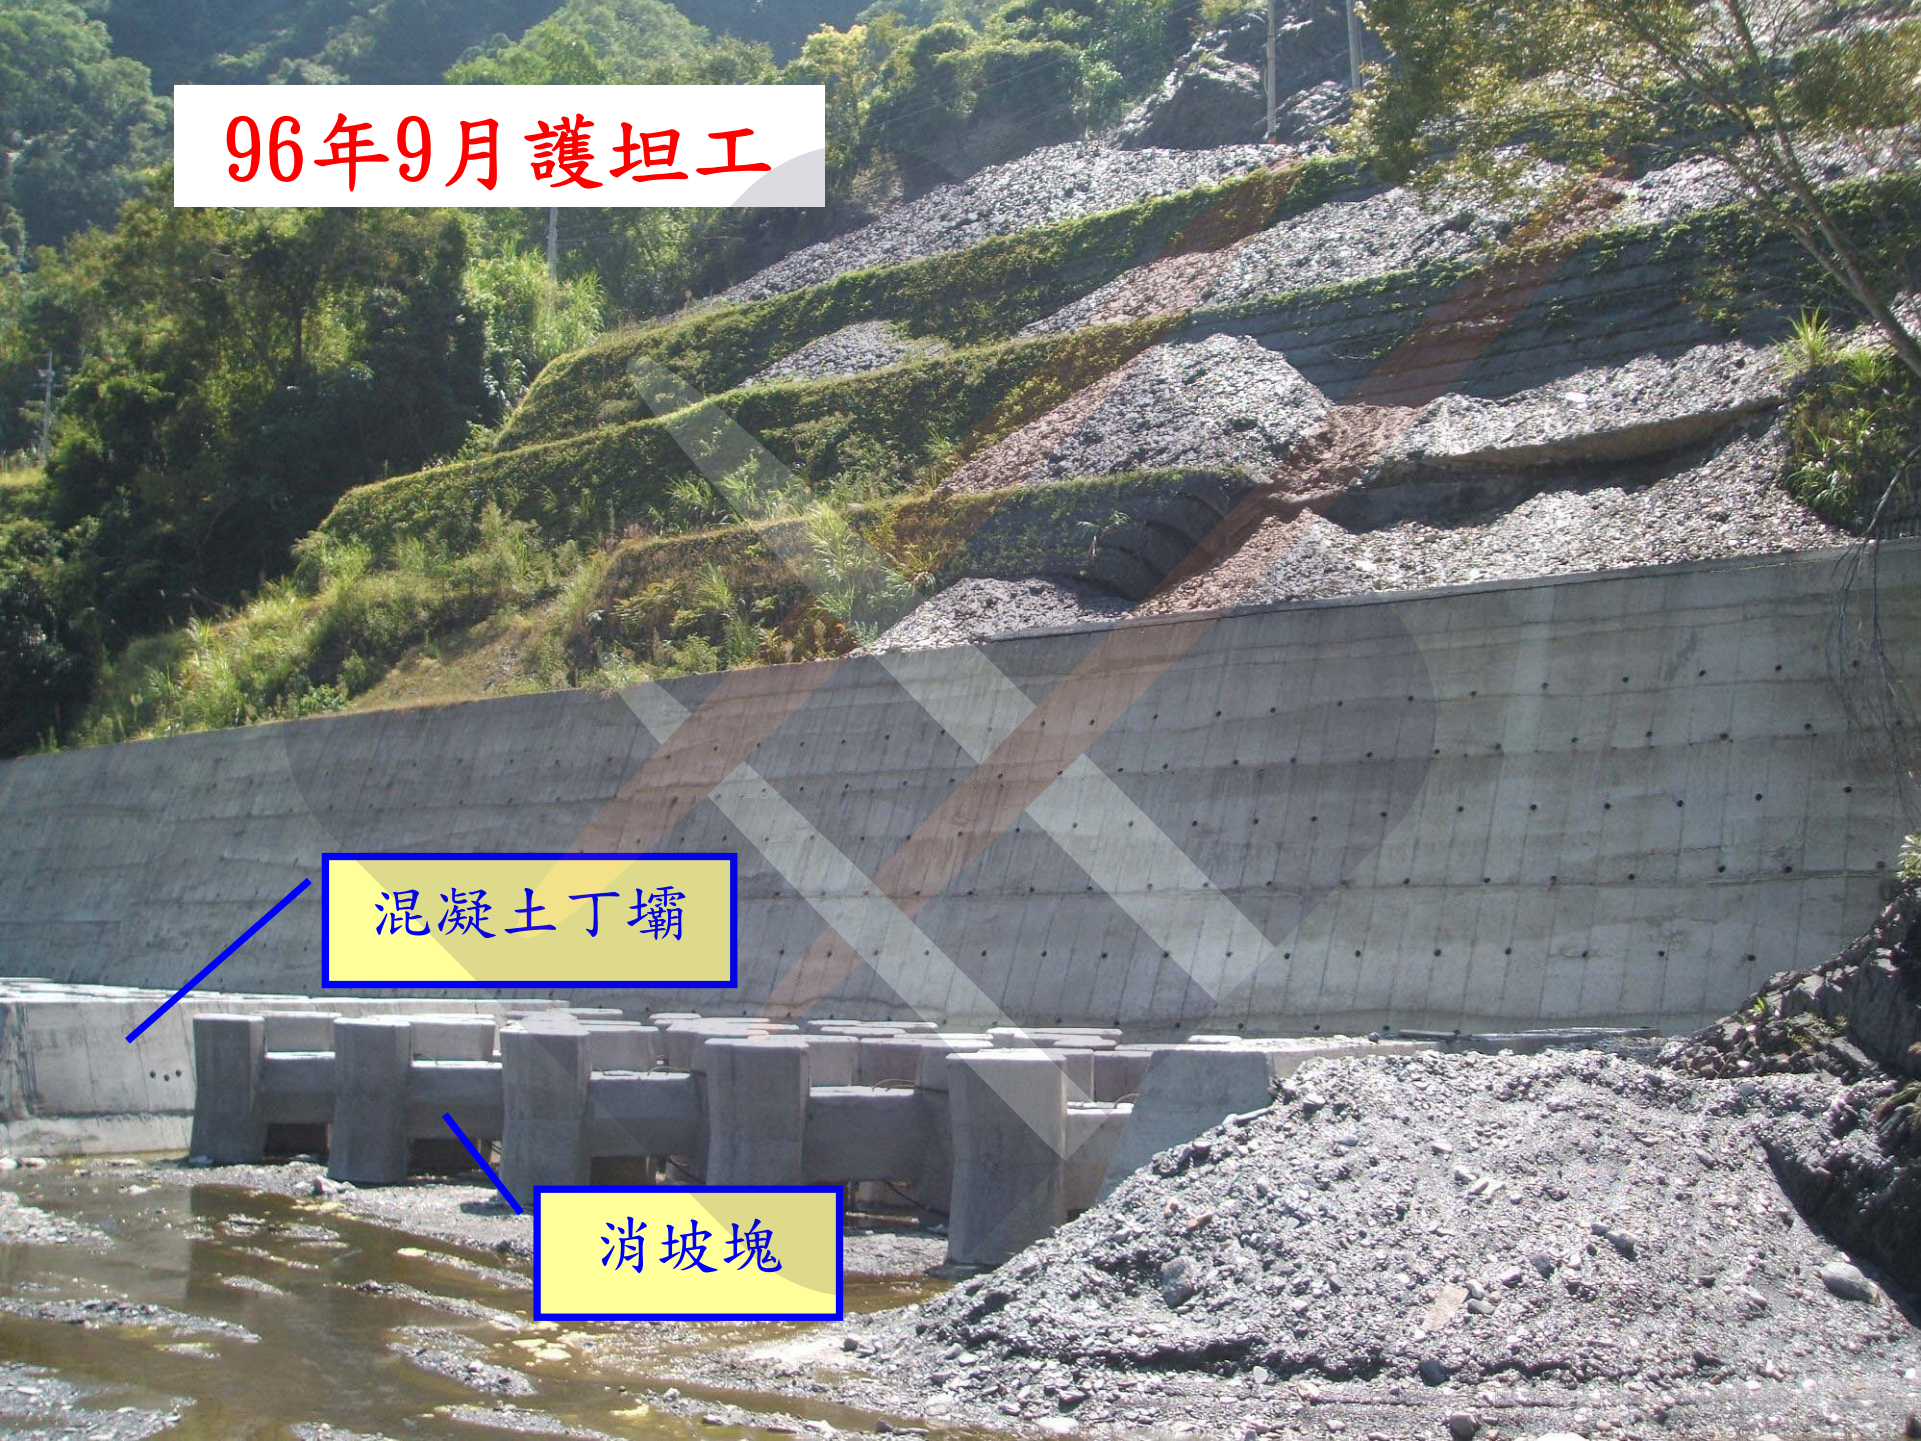
96年9月護坦工

混凝土丁壩

消坡塊
