加勁擋土結構破壞原因之案例探討

摘要

FRENSIC CASE STUDY OF REINFORCED SOIL STRUCTURE FAILURE

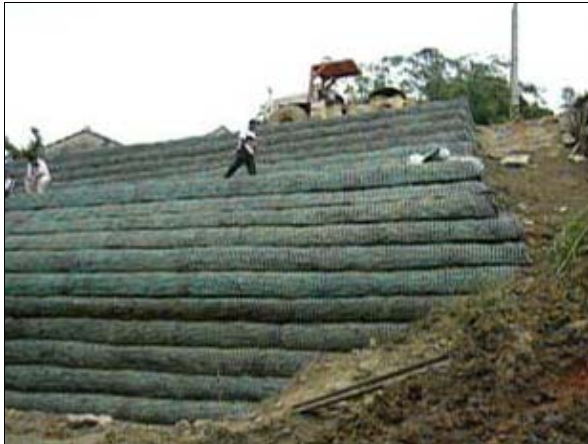
此種變形破壞多發生於牆高約 1/3 處之牆面變形外鼓(照片 1)或牆頂外傾(照片 2)，嚴重時甚至導致牆頂路面沈陷，其發生原因主要是由於加勁格網垂直間距過大或加勁區填築土料壓實度不足或過於軟弱，以致加勁土體產生較

大之側土壓力所致。調查統計結果顯示此種破壞現象之發生率高達 78.95%，代表國內加勁擋土結構之設計及施工水準亟須改善。

照片 1 牆面側向鼓脹

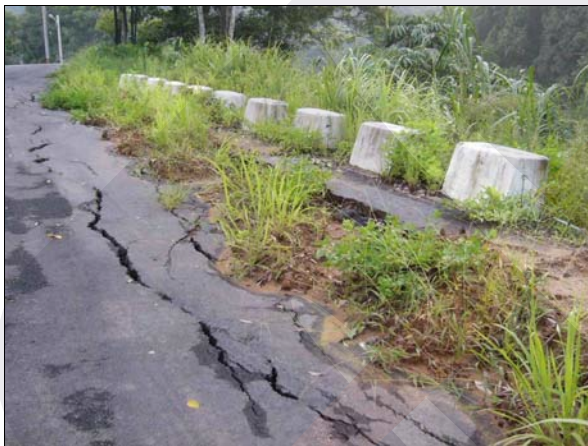
照片 2 牆面外傾、開裂

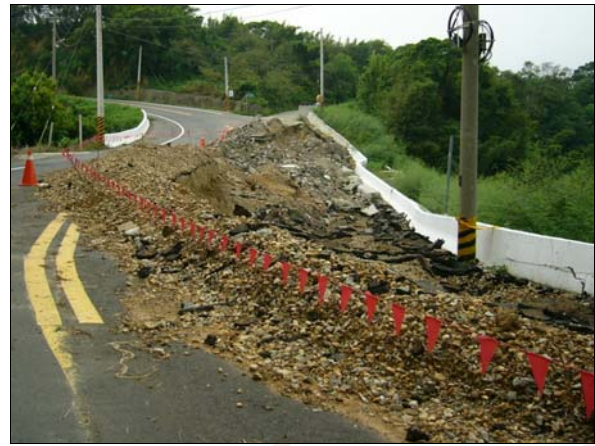
加勁擋土結構產生之沈陷包括加勁土體本身之變形、側向位移導致之牆頂局部或全部沈陷、地基承受載重而產生之不均勻沈陷、以及地基承载力不足或整體滑動而引致之沈陷(照片 3)，其中論規模與結構整體危害性則以後二者較為嚴重。致災主要原因為規劃調查不當、分析設計錯誤，以及施工壓實度控制不良(馮光樂等人，2001)。於本研究中，此種破壞之發生率高達 63.16%，且多屬危害程度較高之整體滑動沈陷，顯示國人加勁擋土結構之工程實踐確具有嚴重疏失。

照片 3 牆頂沈陷開裂

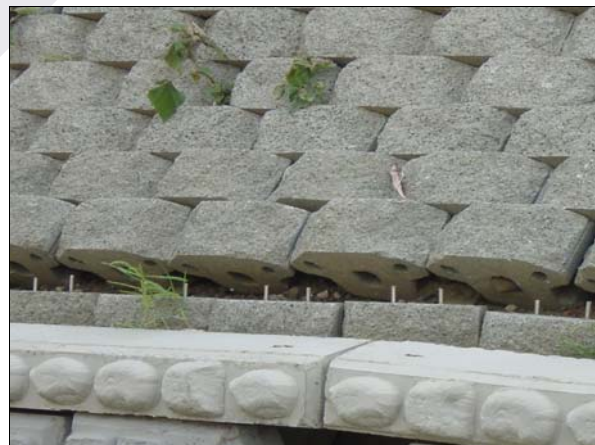
此種破壞之特徵係單塊或多塊面版與加勁土體分離、滑落(照片 4)，加勁材在與面版之連接處斷裂或固定端鬆脫，其原因可能為填築土料壓實度不足所引致之加勁土體與剛性牆面間之差異沈陷、加勁材間距過大，以及地震之垂直及水平加速度過大(周南山，2000)。調查統計結果顯示此種破壞現象之發生率雖僅為 21.05%，惟此偏低之機率係因本研究探討之案例中，疊塊式加勁擋土結構僅佔 4 例之故。若以此為母體統計，則其發生率則高達 100%，代表國內疊塊式加勁擋土結構有關此種破壞之防止必須檢討。

照片 4 牆面接點破壞

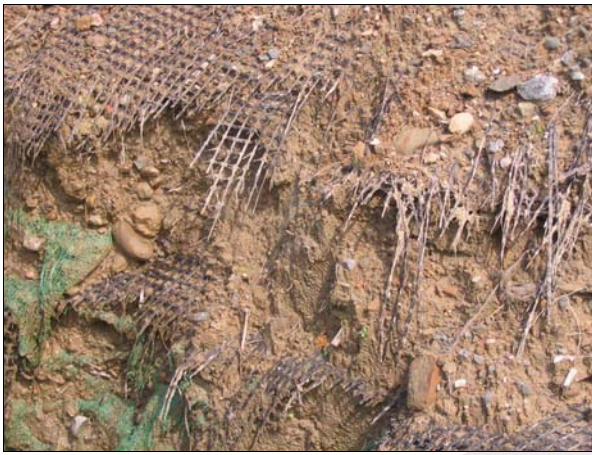
加勁格網之拉斷破壞係由於側土壓力過大、加勁材抗拉強度不足所致。一般而言，此種破壞多發生於加勁擋土結構之縱向即最大主應力方向(照片 5)。然而本研究觀察所及之現象卻多為伴隨側向變形、沈陷或滑動所產生之格網橫向肋條斷裂(照片 6)，且此種破壞之發生率達 42.11%，顯示國內加勁擋土結構之分析與設計應針對此種破壞模式儘速提出對策。此外，加勁格網亦應避免使用玻璃纖維等脆性材質製造者，從材質之延展性切入，防止此種破壞之發生。周南山(2000)認為此種破壞之產生原因可能為加勁擋土結構承受側向力後，呈現類似長樑之效應(long beam effect)，牆面承受張力，因而導致橫向肋條斷裂。康清富(2004)以有限元素軟體 PLAXIS 3DT 針對加勁擋土結構之三維效應進行數值模擬分析。証實長樑效應確實存在，且對加勁擋土結構中間高度以下之各層加勁材料影響較大，而暴雨亦將增加長樑效應之影響。

照片 5 加勁格網縱向斷裂

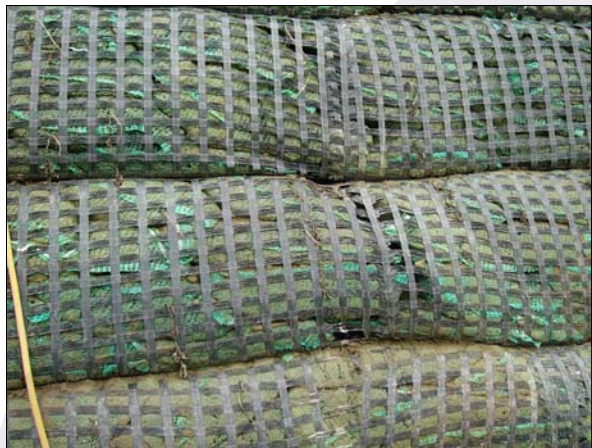
照片 6 加勁格網橫向肋條斷裂

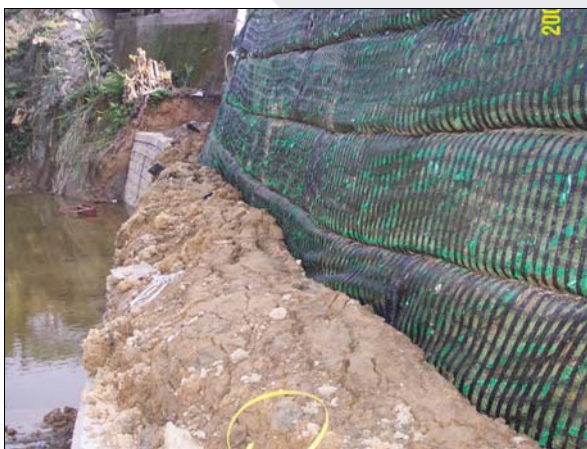
加勁擋土結構為柔性結構，可容許較大變形，然而若其地基剪力強度嚴重不足，則在結構體載重作用下會發生承載力破壞，導致加勁擋土結構之整體破壞(照片 7)。此種破壞多發生於包含軟弱地層之不良地質構造，顯示工程之規劃與調查未盡週延，以致未能於設計時適時提出對策。本研究調查之案例中，此種破壞之發生率高達 63.16%，顯示國人忽視規劃與調查之陋習相當嚴重。

照片 7 地基承載破壞

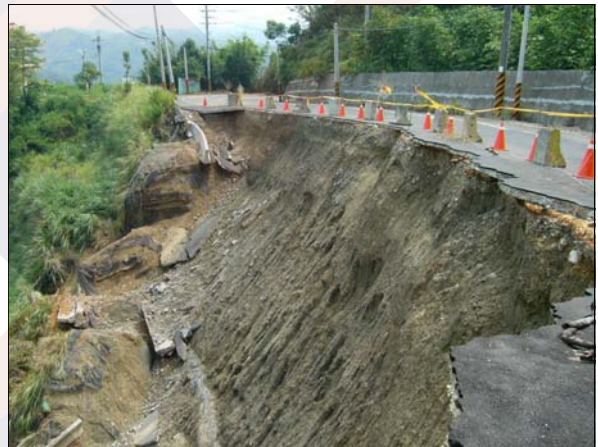
用，自加勁區與原地層之界面或界面後方產生滑動而形成(照片 8)。破壞原因以區域性影響為主，如加勁結構體週邊之環境與地質因素等。例如以水文地質而言，地面逕流過大或地下水豐沛均可造成加勁結構體因孔隙水壓及滲流壓力增加而破壞(堅尼士工程顧問公司，2004)。而分析失誤造成加勁材長度設計不足或未依規範施工使加勁土體未與原地層有效聯結亦可能為致災原因。由於整體滑動多造成極為嚴重之災損，且其發生率達 36.84%，顯示國內加勁擋土結構之工程水準並未隨工程數量之增加而提昇，對於加勁擋土結構之推廣已產生極為負面之影響。

照片 8 全面坍塌破壞

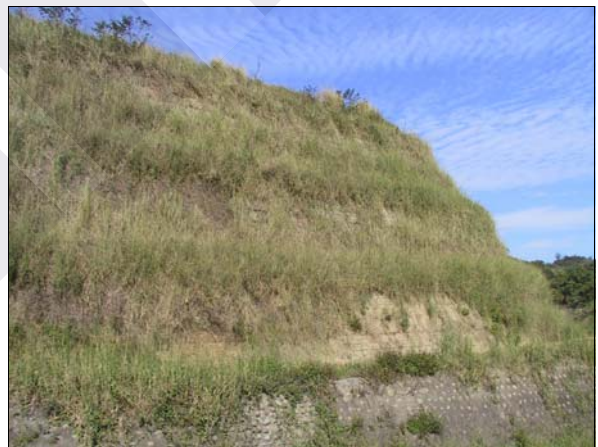
加勁擋土結構表面若植生不良，導致覆蓋率不足即可能產生此種缺失(照片 9)。植物根系對加勁擋土結構之整體穩定性雖無明顯助益，惟其具有防止紫外線照射、減少雨水入滲與沖蝕，以及提昇景觀綠化效果，故就長期安全而言，仍應避免此種缺失之存在。調查統計結果顯示此種破壞現象之甚為輕微，代表國內加勁擋土結構主要使用之植生回包式面牆，在此種缺失之防止方面表現良好。

照片 9 表面局部沖蝕流失

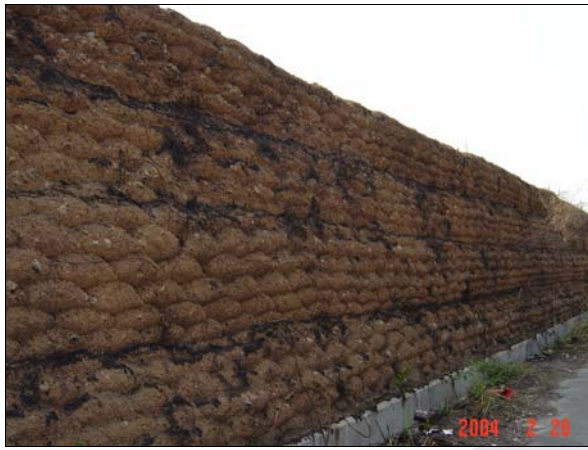
國內加勁擋土結構之面牆多採用植生回包式，此種方式雖具有優異景觀綠化效果，然亦因此較易遭致人為破壞，表面野火焚毀即為一例(照片 10)，所幸此種破壞尚不多見，且植物復育迅速，故對加勁結構體之力學穩定多無影響。

照片 10 表面焚毀
