加勁擋土結構破壞原因之案例探討

FRENSIC CASE STUDY OF REINFORCED SOIL STRUCTURE FAILURE

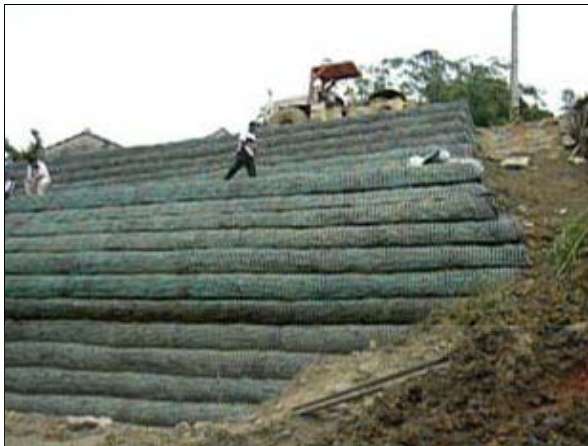
此種變形破壞多發生於牆高約 1/3 處之牆面變形外鼓(照片 1)或牆頂外傾(照片 2)，嚴重時甚至導致牆頂路面沈陷，其發生原因主要是由於加勁格網垂直間距過大或加勁區填築土料壓實度不足或過於軟弱，以致加勁土體產生較

大之側土壓力所致。調查統計結果顯示此種破壞現象之發生率高達 78.95%，代表國內加勁擋土結構之設計及施工水準亟須改善。

照片 1 牆面側向鼓脹

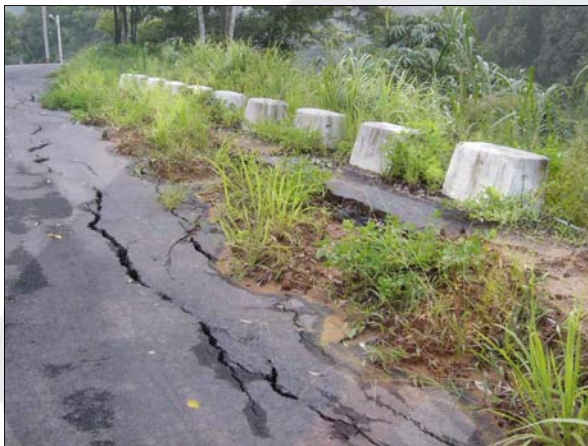
照片 2 牆面外傾、開裂

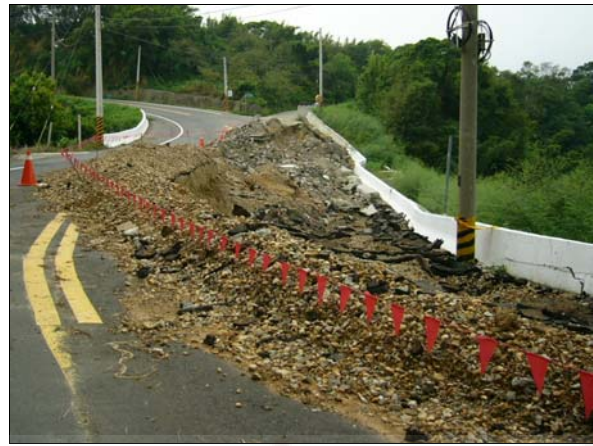
加勁擋土結構產生之沈陷包括加勁土體本身之變形、側向位移導致之牆頂局部或全部沈陷、地基承受載重而產生之不均勻沈陷、以及地基承載力不足或整體滑動而引致之沈陷(照片 3)，其中論規模與結構整體危害性則以後二者較為嚴重。致災主要原因為規劃調查不當、分析設計錯誤，以及施工壓實度控制不良(馮光樂等人，2001)。於本研究中，此種破壞之發生率高達 63.16%，且多屬危害程度較高之整體滑動沈陷，顯示國人加勁擋土結構之工程實踐確具有嚴重疏失。

照片 3 牆頂沈陷開裂

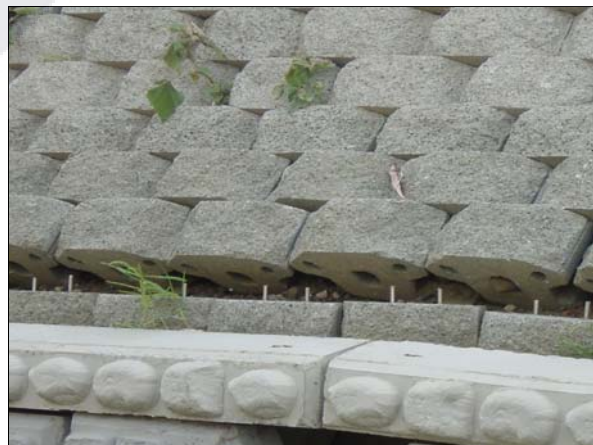
此種破壞之特徵係單塊或多塊面版與加勁土體分離、滑落(照片 4)，加勁材在與面版之連接處斷裂或固定端鬆脫，其原因可能為填築土料壓實度不足所引致之加勁土體與剛性牆面間之差異沈陷、加勁材間距過大，以及地震之垂直及水平加速度過大(周南山，2000)。調查統計結果顯示此種破壞現象之發生率雖僅為 21.05%，惟此偏低之機率係因本研究探討之案例中，疊塊式加勁擋土結構僅佔 4 例之故。若以此為母體統計，則其發生率則高達 100%，代表國內疊塊式加勁擋土結構有關此種破壞之防止必須檢討。

照片 4 牆面接點破壞

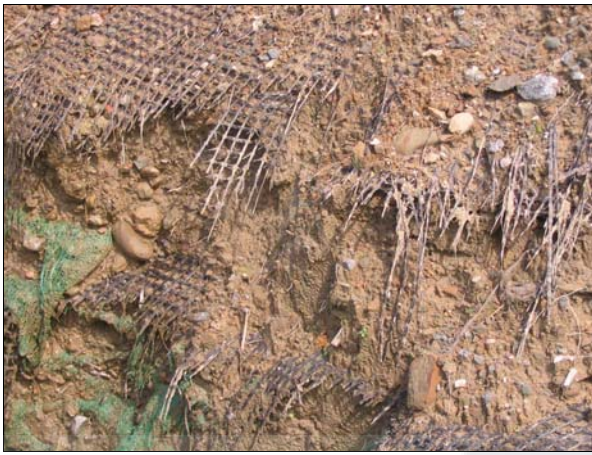
加勁格網之拉斷破壞係由於側土壓力過大、加勁材抗拉強度不足所致。一般而言，此種破壞多發生於加勁擋土結構之縱向即最大主應力方向(照片 5)。然而本研究觀察所及之現象卻多為伴隨側向變形、沈陷或滑動所產生之格網橫向肋條斷裂(照片 6)，且此種破壞之發生率達 42.11%，顯示國內加勁擋土結構之分析與設計應針對此種破壞模式儘速提出對策。此外，加勁格網亦應避免使用玻璃纖維等脆性材質製造者，從材質之延展性切入，防止此種破壞之發生。周南山(2000)認為此種破壞之產生原因可能為加勁擋土結構承受側向力後，呈現類似長樑之效應(long beam effect)，牆面承受張力，因而導致橫向肋條斷裂。康清富(2004)以有限元素軟體 PLAXIS 3DT 針對加勁擋土結構之三維效應進行數值模擬分析。証實長樑效應確實存在，且對加勁擋土結構中間高度以下之各層加勁材料影響較大，而暴雨亦將增加長樑效應之影響。

照片 5 加勁格網縱向斷裂

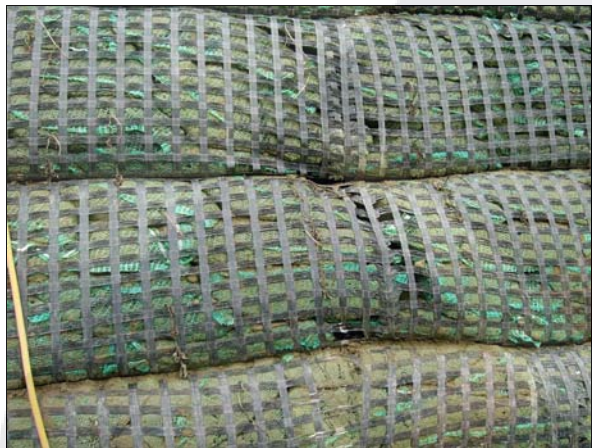
照片 6 加勁格網橫向肋條斷裂

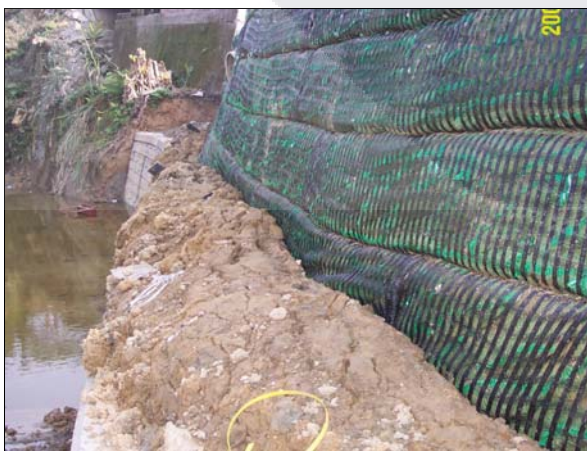
加勁擋土結構為柔性結構，可容許較大變形，然而若其地基剪力強度嚴重不足，則在結構體載重作用下會發生承載力破壞，導致加勁擋土結構之整體破壞(照片 7)。此種破壞多發生於包含軟弱地層之不良地質構造，顯示工程之規劃與調查未盡週延，以致未能於設計時適時提出對策。本研究調查之案例中，此種破壞之發生率高達 63.16%，顯示國人忽視規劃與調查之陋習相當嚴重。

照片 7 地基承載破壞

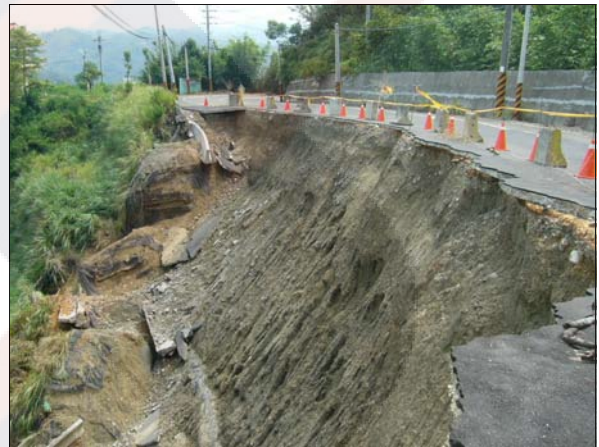
用，自加勁區與原地層之界面或界面後方產生滑動而形成(照片 8)。破壞原因以區域性影響為主，如加勁結構體週邊之環境與地質因素等。例如以水文地質而言，地面逕流過大或地下水豐沛均可造成加勁結構體因孔隙水壓及滲流壓力增加而破壞(堅尼士工程顧問公司，2004)。而分析失誤造成加勁材長度設計不足或未依規範施工使加勁土體未與原地層有效聯結亦可能為致災原因。由於整體滑動多造成極為嚴重之災損，且其發生率達 36.84%，顯示國內加勁擋土結構之工程水準並未隨工程數量之增加而提昇，對於加勁擋土結構之推廣已產生極為負面之影響。

照片 8 全面坍塌破壞

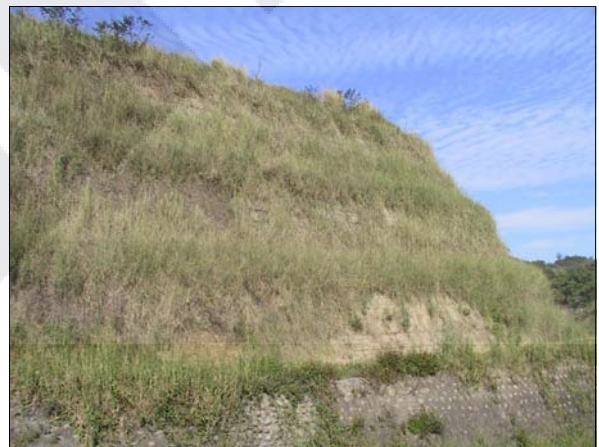
加勁擋土結構表面若植生不良，導致覆蓋率不足即可能產生此種缺失(照片 9)。植物根系對加勁擋土結構之整體穩定性雖無明顯助益，惟其具有防止紫外線照射、減少雨水入滲與沖蝕，以及提昇景觀綠化效果，故就長期安全而言，仍應避免此種缺失之存在。調查統計結果顯示此種破壞現象之甚為輕微，代表國內加勁擋土結構主要使用之植生回包式面牆，在此種缺失之防止方面表現良好。

照片 9 表面局部沖蝕流失

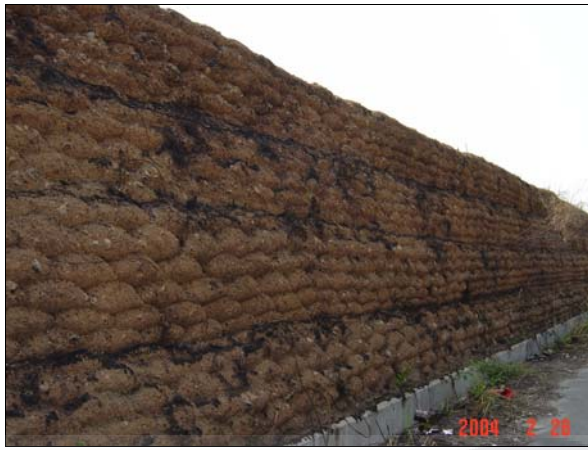
國內加勁擋土結構之面牆多採用植生回包式，此種方式雖具有優異景觀綠化效果，然亦因此較易遭致人為破壞，表面野火焚毀即為一例(照片 10)，所幸此種破壞尚不多見，且植物復育迅速，故對加勁結構體之力學穩定多無影響。

照片 10 表面焚毀
