道路加勁邊坡破壞與修復之案例探討

本文以新竹地區某一道路加勁邊坡之破壞為研究案例，針對其破壞原因加以剖析與探討並研擬整治與修復方案。研究結果顯示，降雨為造成本案例加勁邊坡發生破壞之主要天然因素，人為影響方面則分析錯誤、排水系統設置不當或失效、施工品質不良，以及使用與維護不當等各因素均或有關聯。交叉比對分析與施工對於破壞之影響，結果顯示以施工夯實品質最具關鍵性。針對邊坡失敗原因，評估兩種修復方案。考量施工、安全、成本、工期及現地環境條件等因素，最後採用回包式加勁邊坡配合鋼軌止滑樁修復。近年來加勁擋土結構作為道路破壞修復工法之比例漸增，本研究建議之修復方案確實可行，可供工程界處理類似工程之參考。

CASE STUDY OF HIGHWAY REINFORCED SOIL SLOPE FAILURE AND REHABILITATION

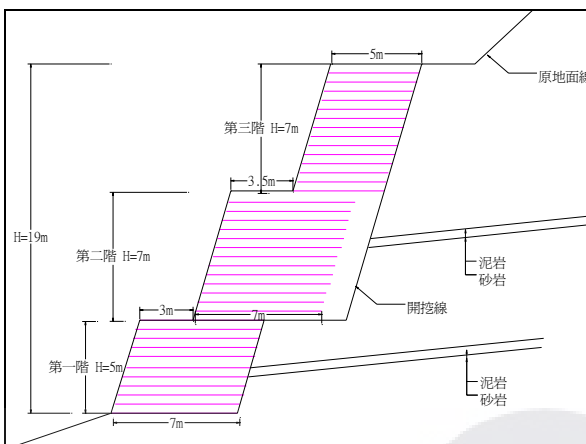
圖 1、原加勁結構推論設計剖面

依據現場之勘察，可推估原加勁邊坡之設計剖面及加勁材之配置如圖 1 所示。邊坡總高度為 19m 分成三階。加勁格網埋深長度分別為第一階 7m、第二階 7m、第三階 5m，牆面坡度為 1：0.3（V：H）。牆體內部排水設施僅第一階含一層碎石級配，於滑落之加勁土體內未見水平排水管，牆體與原地層之界面處亦無滲流之截排水層。此外，地面排水設施之狀況，依據現場觀察，道路路面排水僅於內側設置矩形排水溝，外側紐澤西護欄之排水孔則大多阻塞。

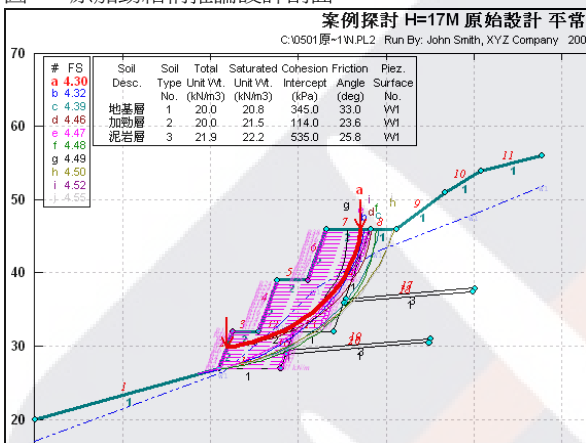
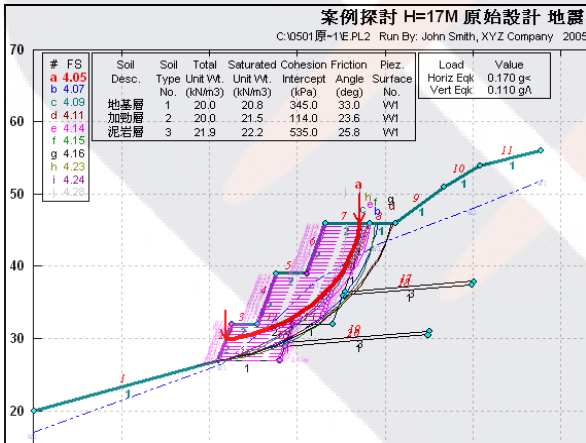
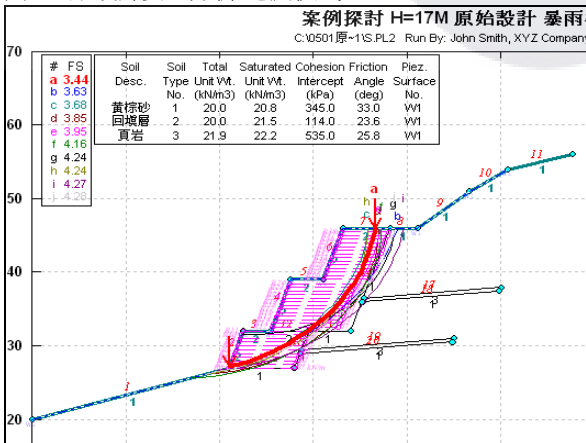
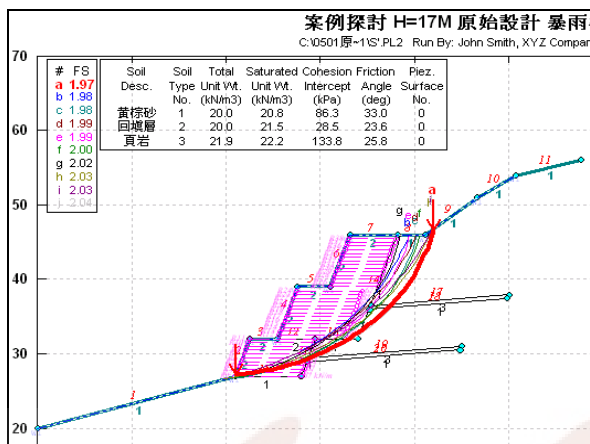
分析模式	安全係數	本案	規範值
平常模式		4.30	1.5
地震模式		4.05	1.2
暴雨模式（滿水位）		3.44	1.1

分析結果顯示原設計完全符合建築技術規則所訂定之安全係數要求標準，然實際上本工程表現並非如此，可見分析結果或施工品質有其未盡週延之處，以下就其破壞可能原因加以探討。

依據現場勘察結果，崩塌面位於加勁區與原地層之界面處，此與原設計之預測破壞面相似(圖 2~5)，且於暴雨狀態下之理論安全係數亦超過安全標準，因此依據穩定分析探討之慣例，邊坡理應安全無虞。由此顯示，邊坡破壞之發生原因應為分析常理外之因素，以及施工品質或使用維護等因素之影響。參考上述破壞模式原因並綜合比較現場破壞狀況，邊坡之破壞原因可推論如下：

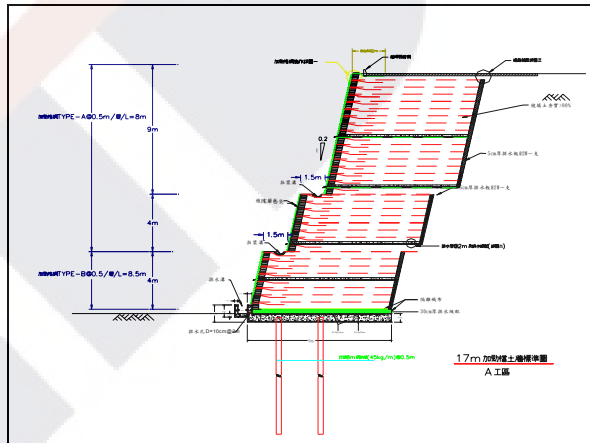
圖 7、方案二-回包式加勁邊坡

一般邊坡坍塌整治工法包括排水、修坡、外撐(butressing)、加勁、地錨、佈樁等，各種工法均有其利弊得失 (Abramson et al., 2002)。本案例針對施工、成本、安全、工期及現地環境條件等各因素加以評估後，整治工法可歸納為兩種方案。方案一採用柔性石籠基礎並配合鋼軌樁止滑，其上再配置回包式加勁結構並以土釘與原地層聯結 (圖 6)；方案二則設置鋼筋混凝土剛性基礎及止滑鋼軌樁，其上同樣配置回包式加勁結構，但改以向原地層擴挖方式增加加勁邊坡之寬度，以提高其重力穩定性 (圖 7)。

兩方案之利弊比較如表 7。就安全性而言，以方案一之安全係數較高，此因土釘結合加勁材之結構方式可有效結合加勁層與原地層，提升邊坡整體抗剪強度，惟就施工、成本、安全、工期及現地環境條件而言，方案二均較方案一為優，且安全上亦可符合設計要求標準，故於綜合評估後，決採用方案二進行崩塌路段之修復。本工程現已開始施工，相關施工過程如照片 5~照片 9。目前進度約 70%，

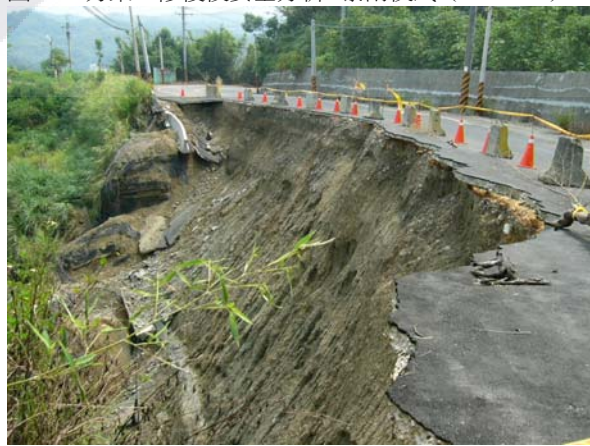
之豪雨侵襲而造成全面坍塌。破壞路段長約 70m，寬約 10m，深約 19m。坍塌體直落鄰側約 50m 深之山谷，坍塌界面深峻陡峭，形似平面滑動破壞（照片 1）。滑動體頂部除東西二側仍殘留加勁土體外，餘均為原地層，而殘留之加勁格網亦呈現拉扯斷裂現象，顯示破壞面應位於加勁土體與原地層之界面。滑落山谷之加勁土體其格網埋入長度僅約 3m（照片 2）。此外，坍塌裸露面亦清楚顯示此處道路之鋪面會重新鋪築達 50cm，研判坍塌前之路基已產生嚴重沉陷跡象。

照片 1、坍塌界面陡直，形似平面滑動破壞

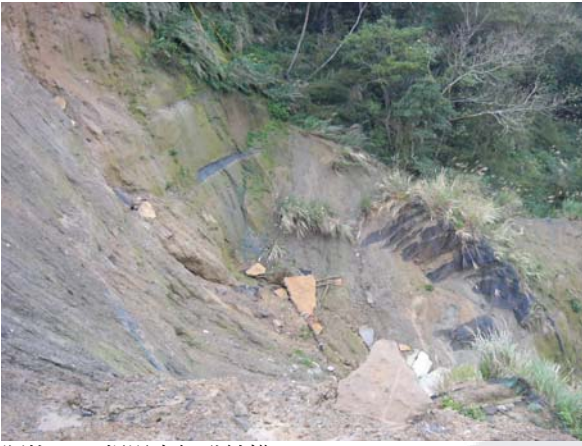
照片 2、坍塌之加勁結構

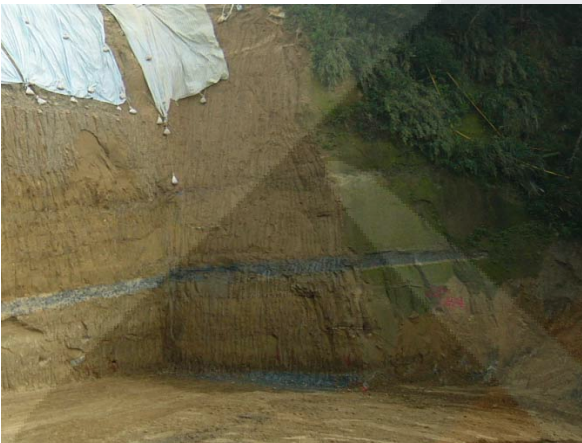
坍塌路段位於道路緩降坡之轉彎處，其地形造成上邊坡地表逕流集中於此，並自坍塌路段之邊坡坡面排除，形成長期坡面沖刷及地表水入滲之現象。坍塌坡面位處谷地地形之南側，坡面佈滿青苔，極為濕潤且有滲水情形。由破壞裸露面之觀察可知，地下水水位位於地表面下約 1m，且由上邊坡路段順坡勢匯集於此排出並已造成基礎積水（照片 3）。

照片 3、破壞裸露面、基礎積水

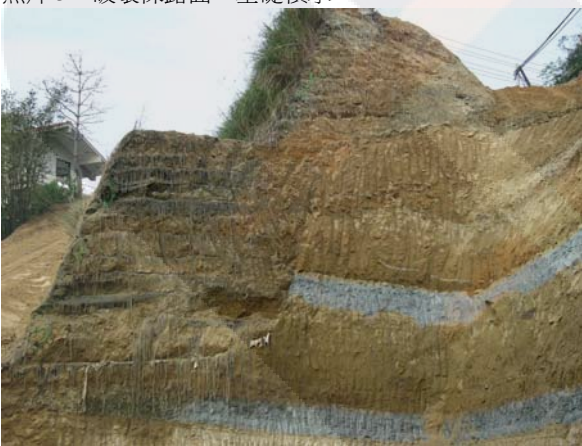
依據上述討論，本案例加勁邊坡破壞之可能原因應為分析時未注意加勁擋土結構不飽和填築土料於暴雨時因滲水浸潤產生強度折減之影響。此外，由現場觀察可知，原加勁邊坡之加勁材埋設長度僅約為坡高(H)之 0.5~0.6 (照片 4)，較一般規範之建議值 0.75~1.0H 為短(堅尼士工程顧問公司，2004)，顯示原邊坡分析時並未重視邊坡界面破壞之可能性，導致加

勁材埋設長度不足。而位於陡坡上之基礎亦未設置止滑樁，造成加勁結構體缺乏基礎抗滑能力，亦說明原設計忽視基礎界面破壞之重要性。

照片 4、原加勁邊坡之剖面

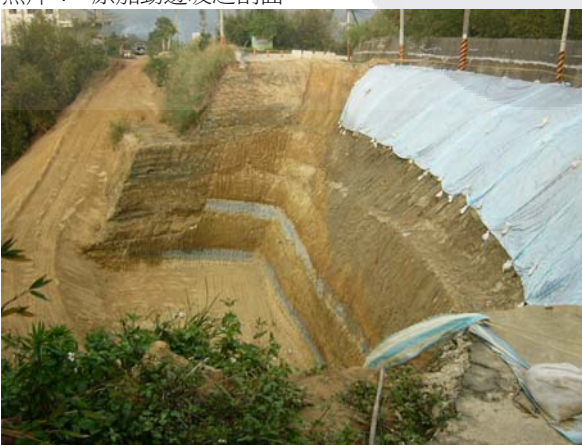
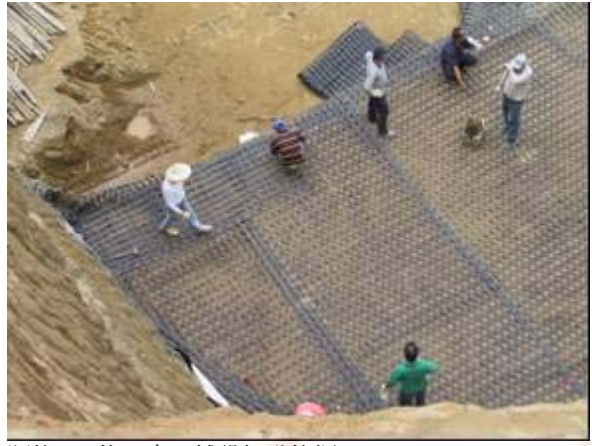
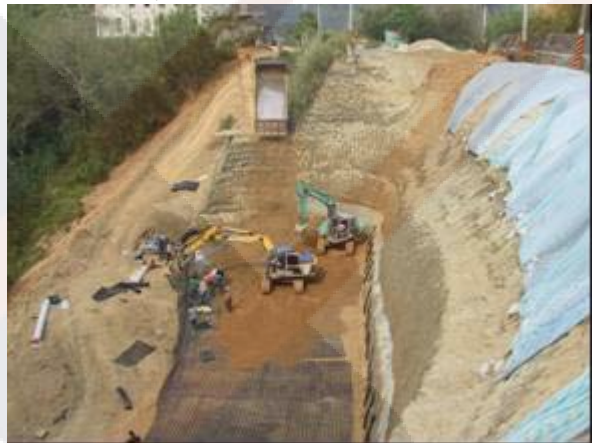
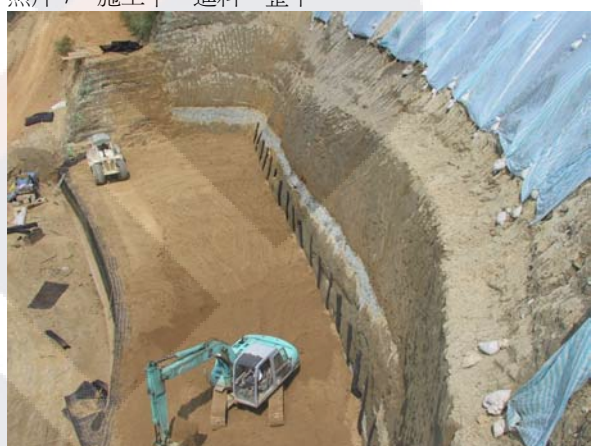
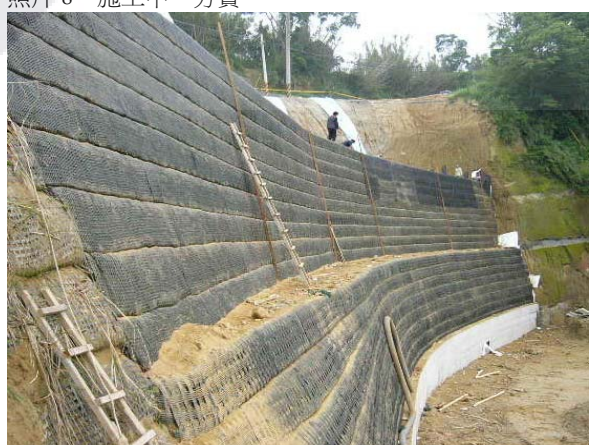
照片 6、施工中—鋪設加勁格網

照片 7、施工中—進料、整平

照片 8、施工中—夯實

照片 5、基礎開挖完成

照片 9、施工中—已完成之牆面
