苗119線道路及崩塌地工程

地點：苗栗縣銅鑼鄉 工程種類：邊坡、道路及崩塌地工程

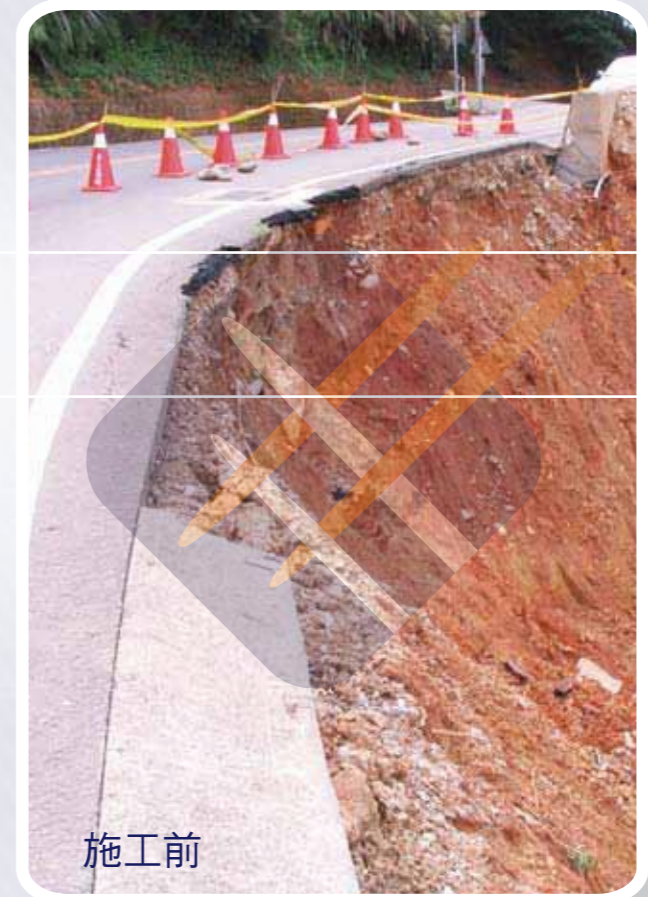
苗119線 施工後

- 1.說明：道路下邊坡因地質不佳而呈現沖刷問題並危及道路基礎穩定，於95年之6月豪雨造成災害，採具結構穩定性、生態性及經濟性之加勁工法治理之。
- 2.規模：高度約10m(二階)，長度約35m，總表面積約326m²。
- 3.整治工法：加勁擋土牆。
- 4.現況：結構穩定植生良好。
