灣裡大排護坡整修工程(一期工程)

地點：台南市灣裡社區 工程種類：河川護岸整治工程

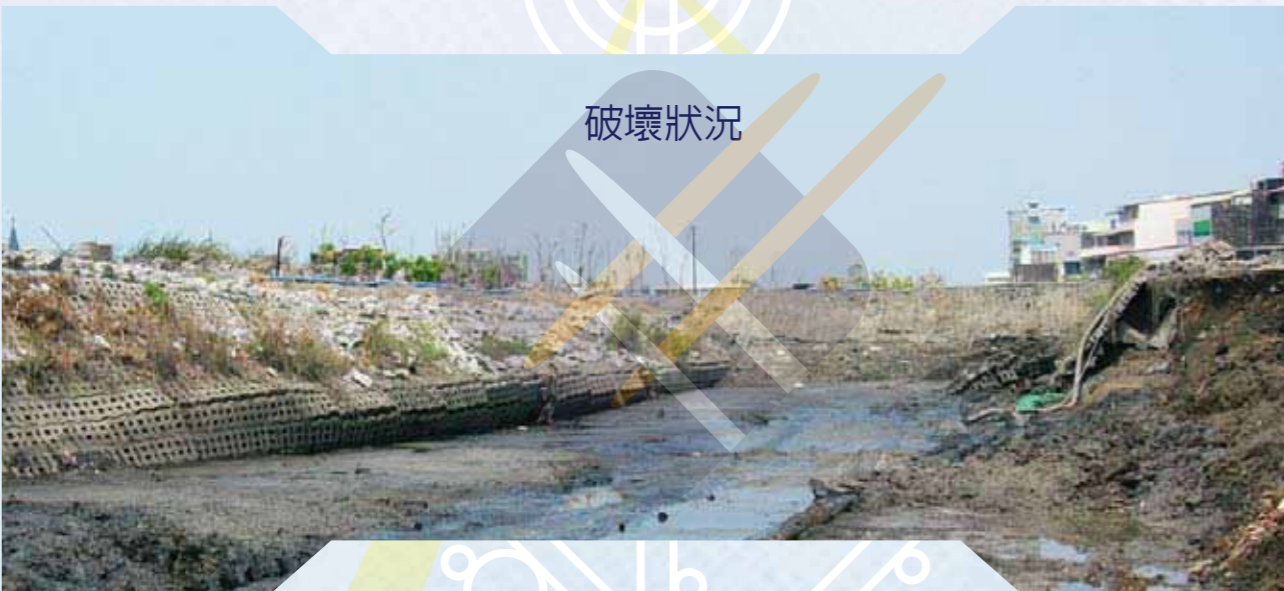
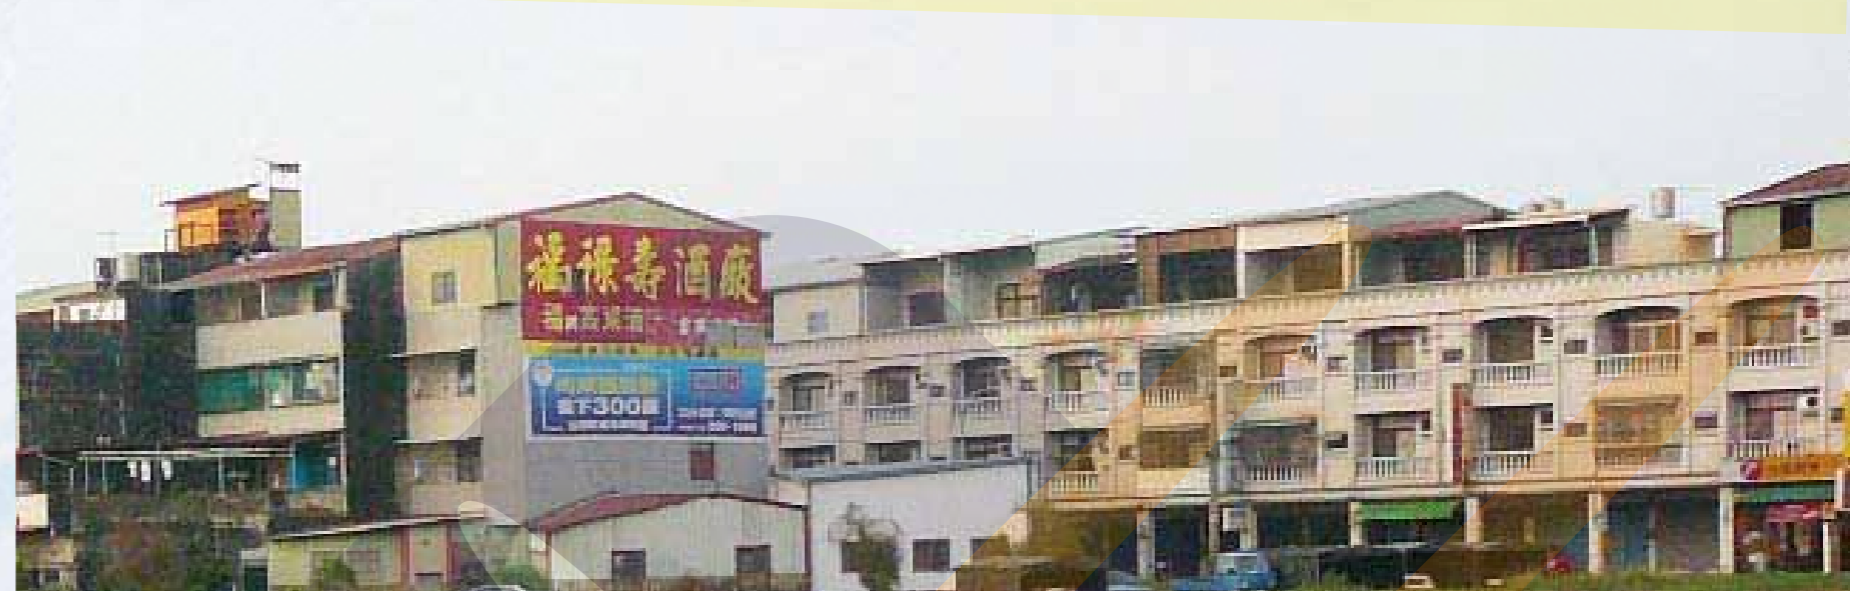
現況

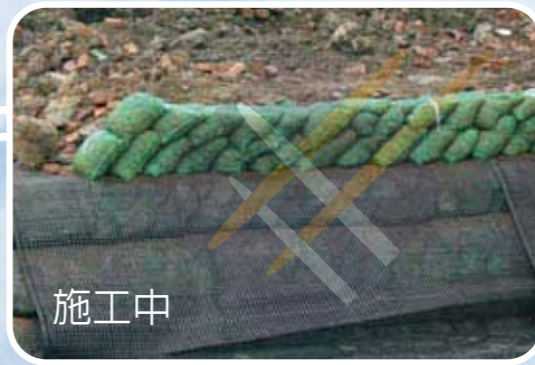
施工中

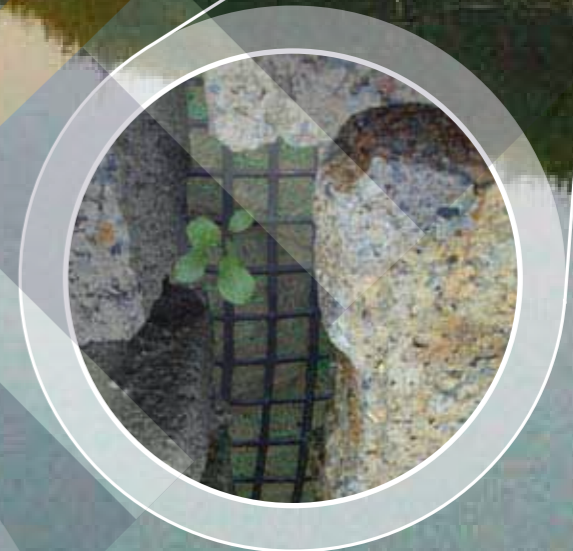
施工中
