盟鑫工業股份有限公司
Gold-Joint Industry Co., Ltd

龍潭渴望園區 坑溝整治之加勁工程

■ 工程簡介

- ◆ 工程名稱：渴望園區坑溝整治之加勁工程
- ◆ 工程經費：約5,000,000 元
- ◆ 工程內容：H=30m高加勁擋土牆 470 m²，
20" HDPE螺旋管45m
- ◆ 工期天數：21工作天(加勁工程)

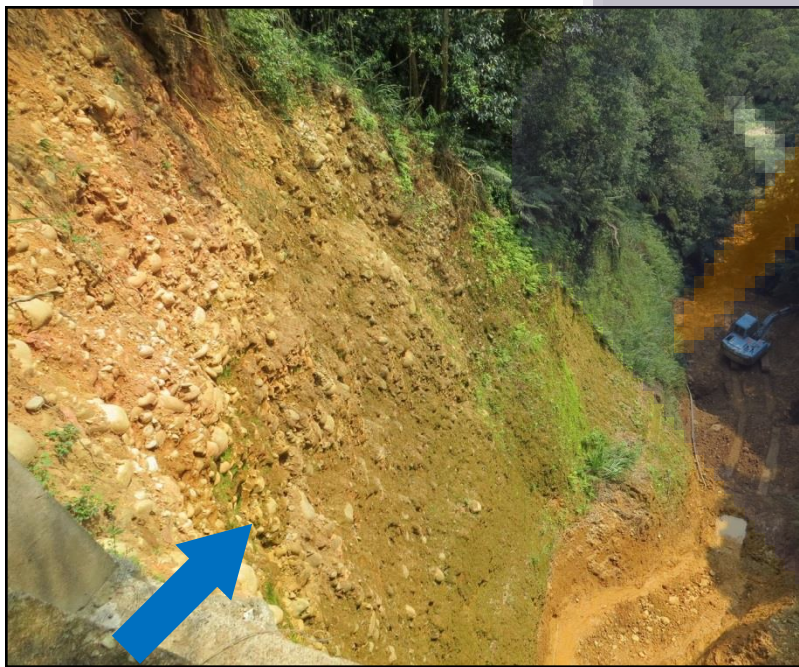
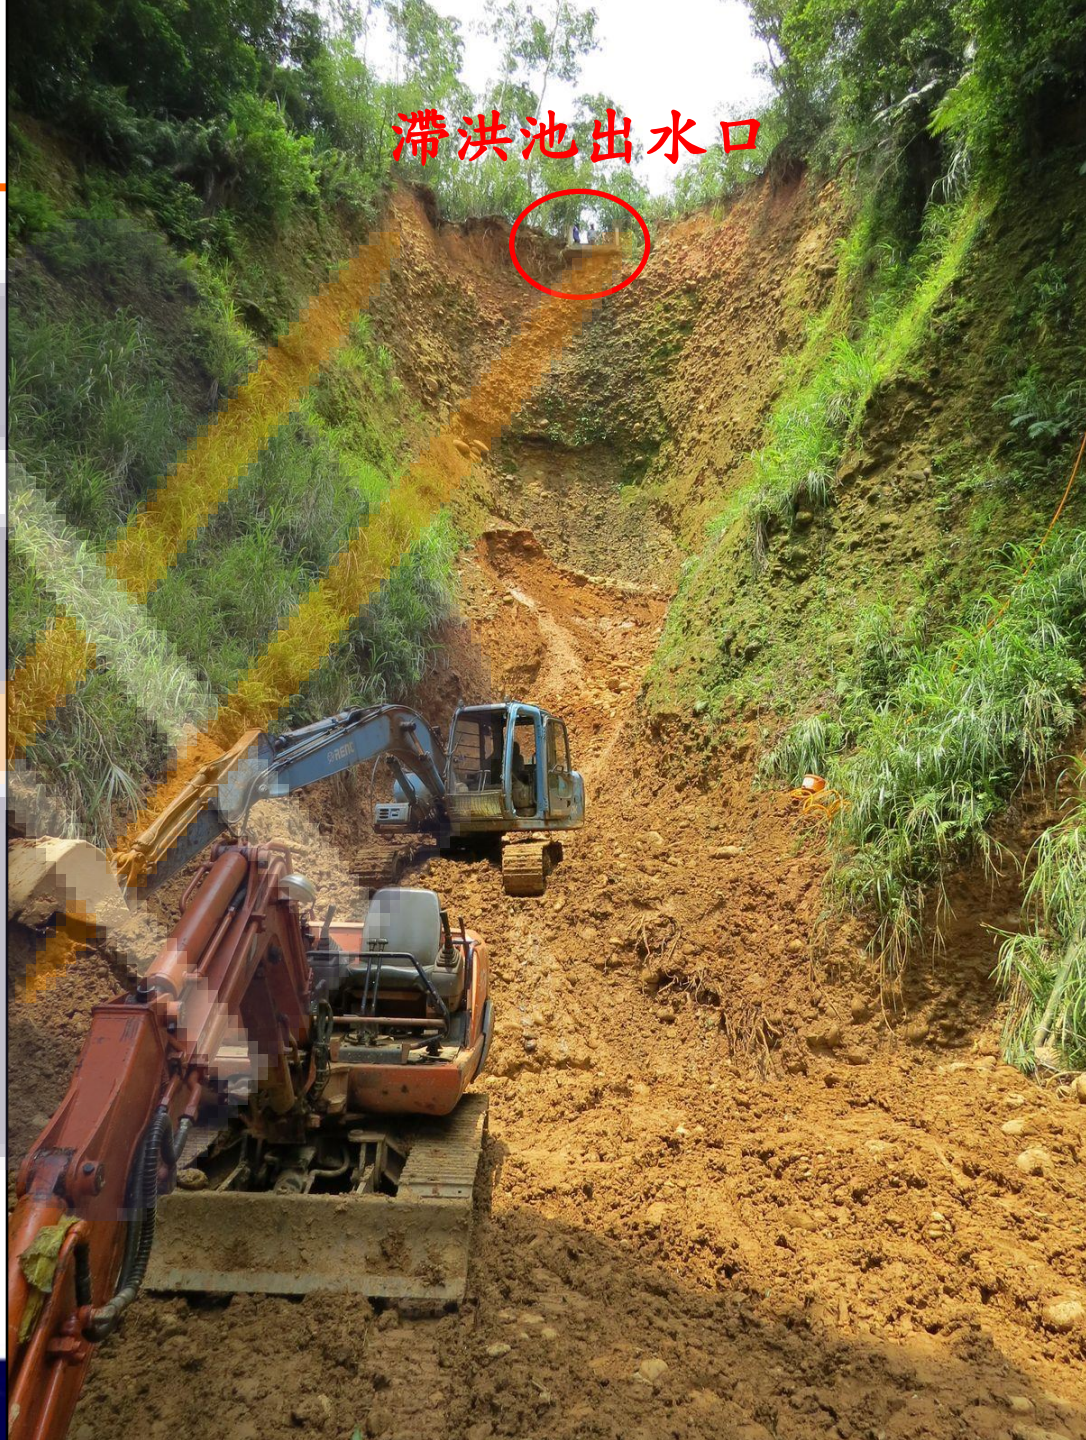
■ 工程現況

工區為紅土礫石層，長期經上方滯洪池流出水沖刷，導致邊坡崩塌。
