苗栗縣水土保持工程

工程種類：河川護岸整治工程

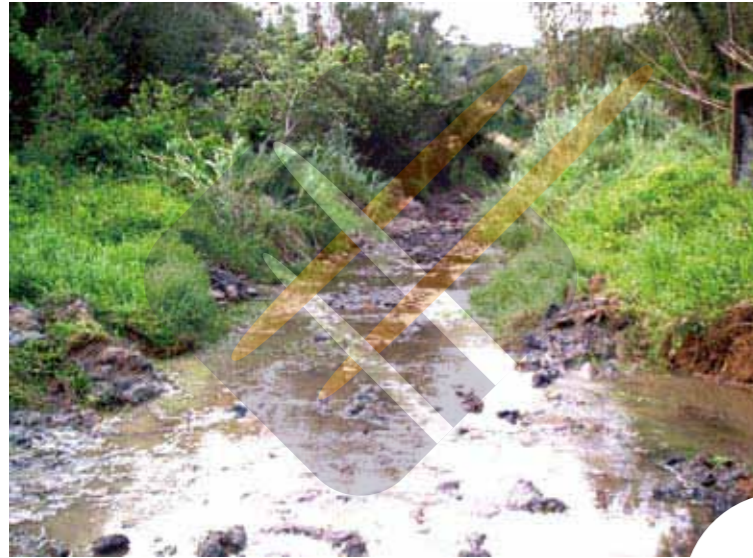
施工前

- 1.說明：本案位於苗栗縣，因颱風豪雨時水溢流影響河岸邊坡土石下移，造成河床土石堆積通水斷面不足，且下游河道旁緊鄰民房及農田，如遇豪大雨恐對民地流失及居民生命造成威脅。
- 2.規模：生態槽護岸高度約1.5m，長度約540m。
- 3.整治工法：混凝土基礎+生態槽護岸整治。
- 4.現況：護岸結構穩定且植生效果良好。
