墨西哥油管及海岸保護

背景說明

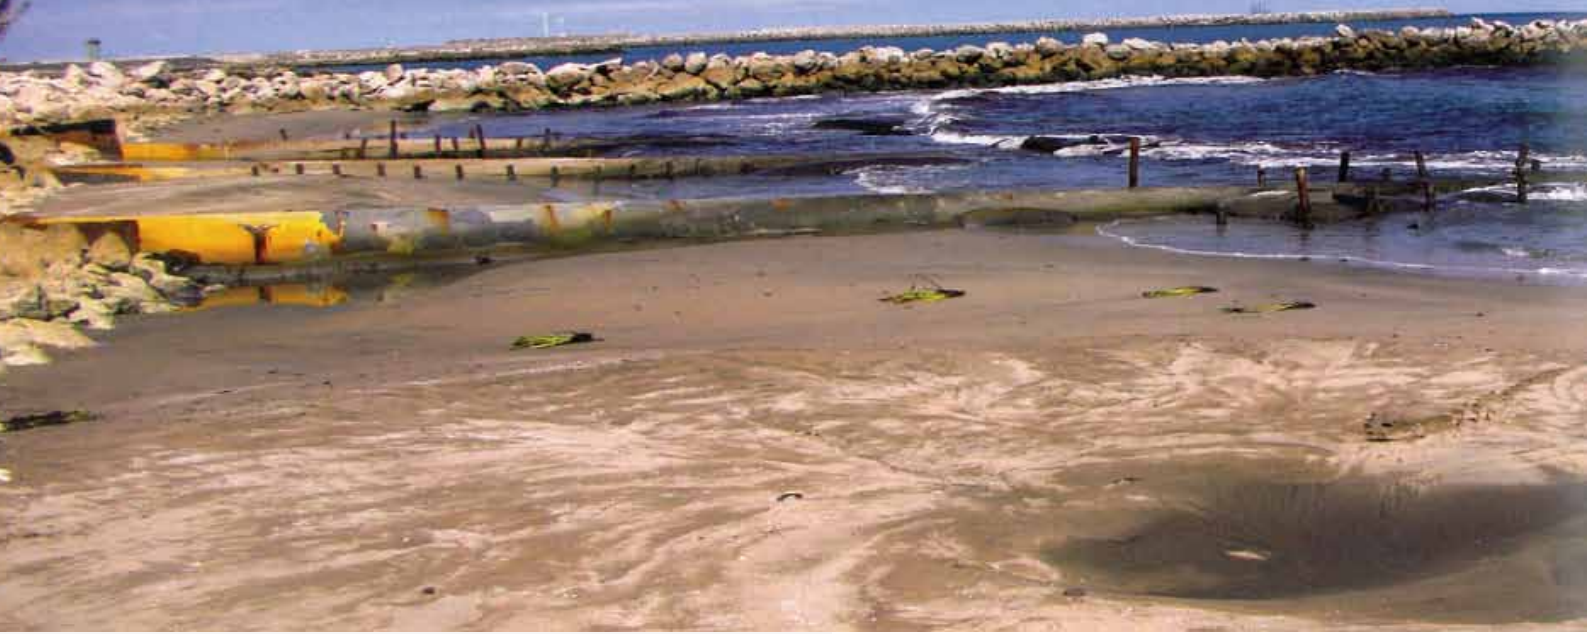
現況

墨西哥石油公司於墨西哥灣南方石油公司專用港口，因其防波堤的興建產生突堤效應，改變沿岸輸砂狀態，長年波浪及沿岸流作用下，致使位於港口東側、具多條輸油管之海岸線無砂源回補。海岸線正面臨嚴苛考驗，如何解決海岸侵蝕問題及海岸輸油線管保護為當務之急。

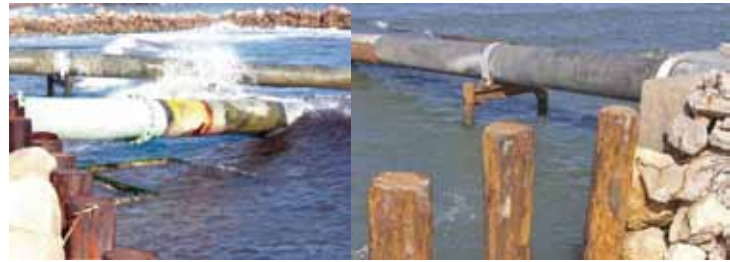
▲ 海岸保護施工前

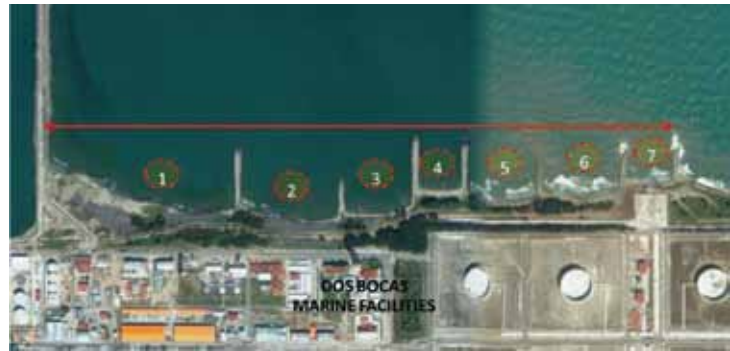
▲ 海岸保護範圍

地工砂腸袋潛堤養灘工法使海灘的淺化，達到養灘效果，相對也保護陸上儲油槽的安全。另外，回養之海灘同時保護地工砂腸袋支撐油管元件，延長其服務年限。
