邊坡植生案例探討

仙區3林班9號隧道口邊坡處理工程

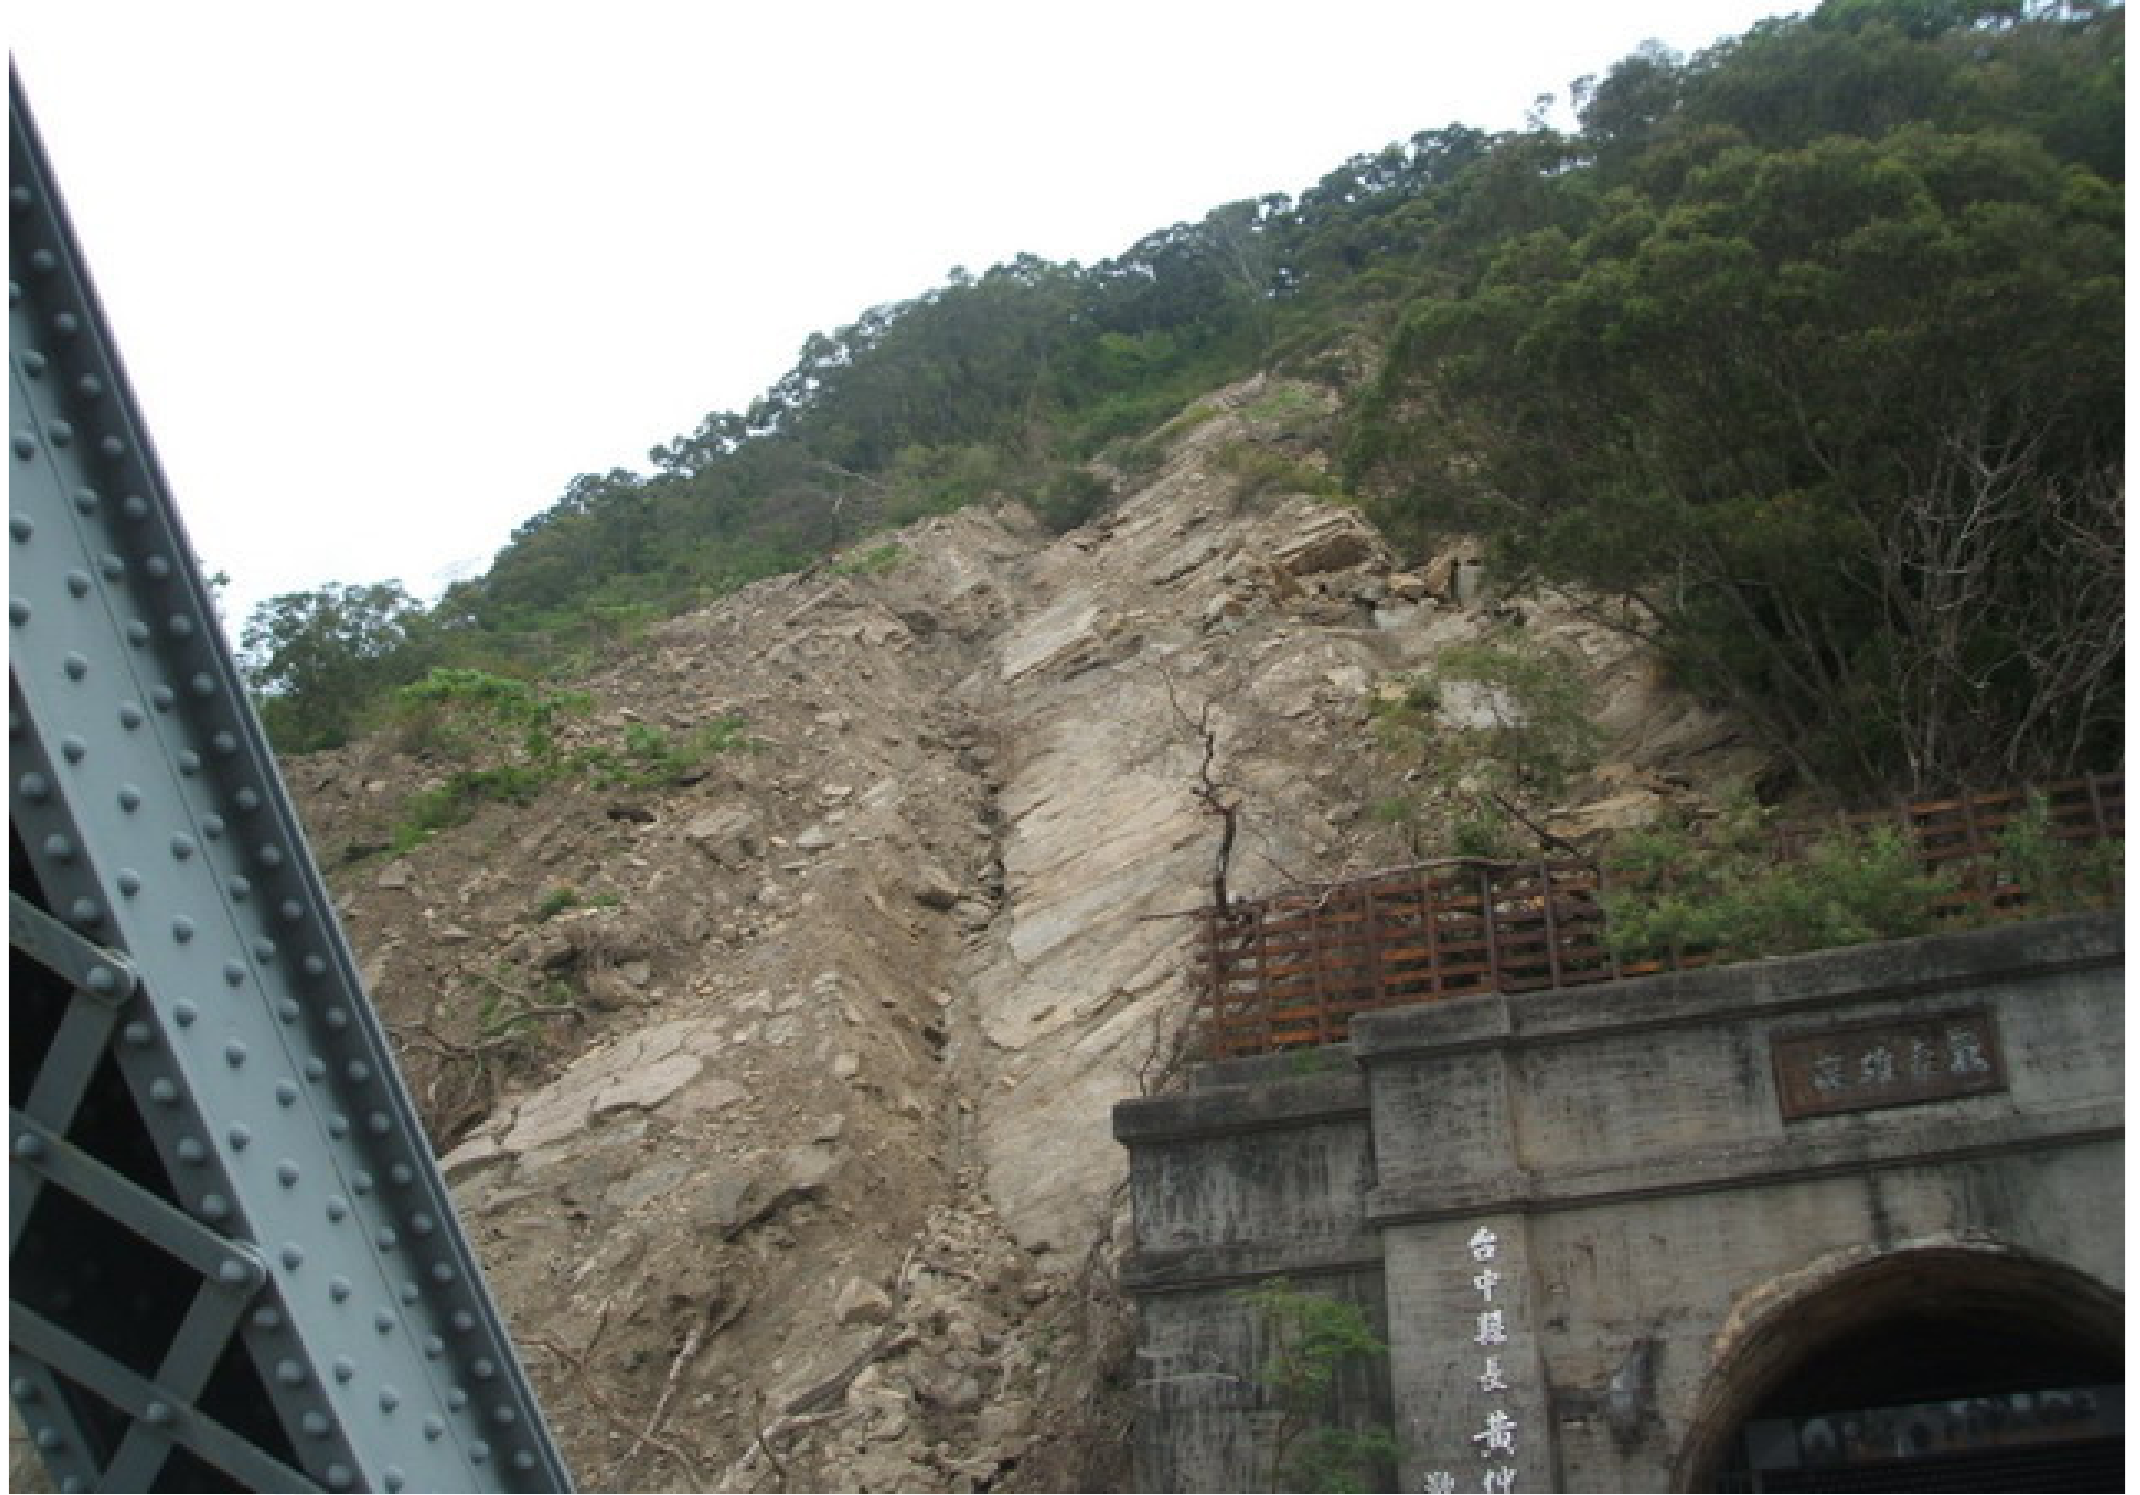
- 依據中央地質調查所環境基本圖資料顯示，崩塌區位於岩屑崩滑區，具崩崖、崩塌面及崩塌堆積（崩基層）之特性。
- 風化表土厚度約1-2公尺，下方為節理破碎之砂岩，上層表土吸水飽和後即易於土岩介面形成滑動層，造成表土崩落。
- 若不進行整治，長時間的降雨沖刷將造成表土層的加速崩落，崩塌區域擴大，危及下方自行車道用路人的行車安全。

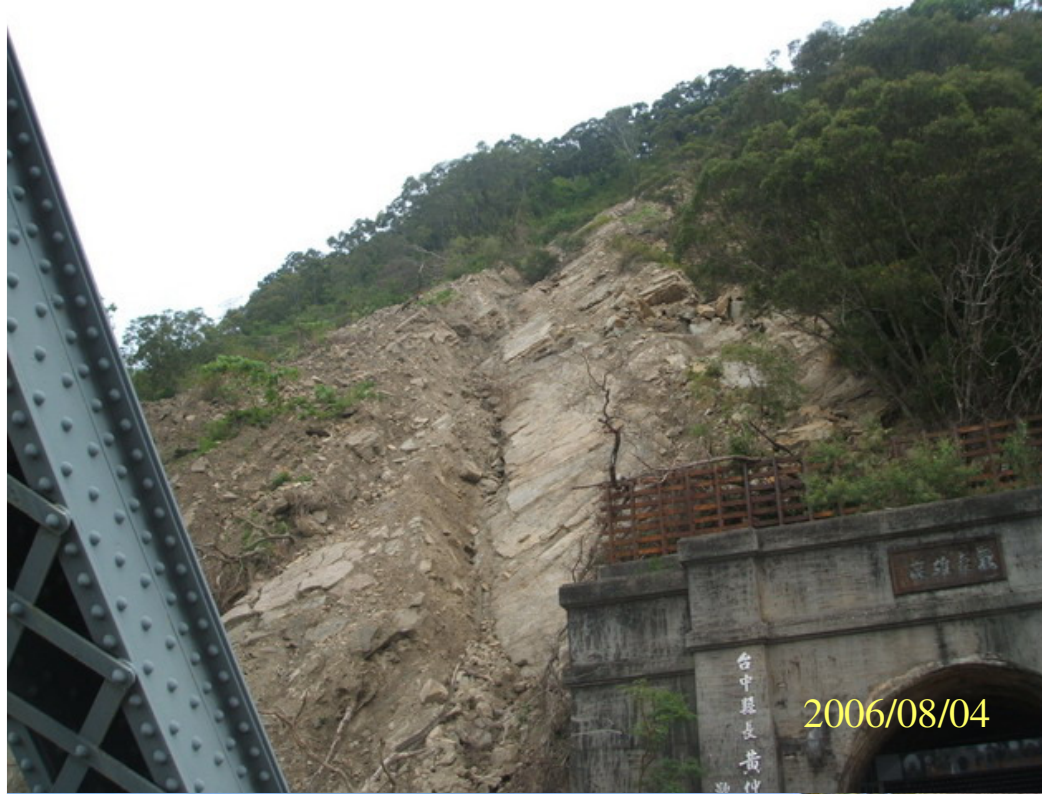
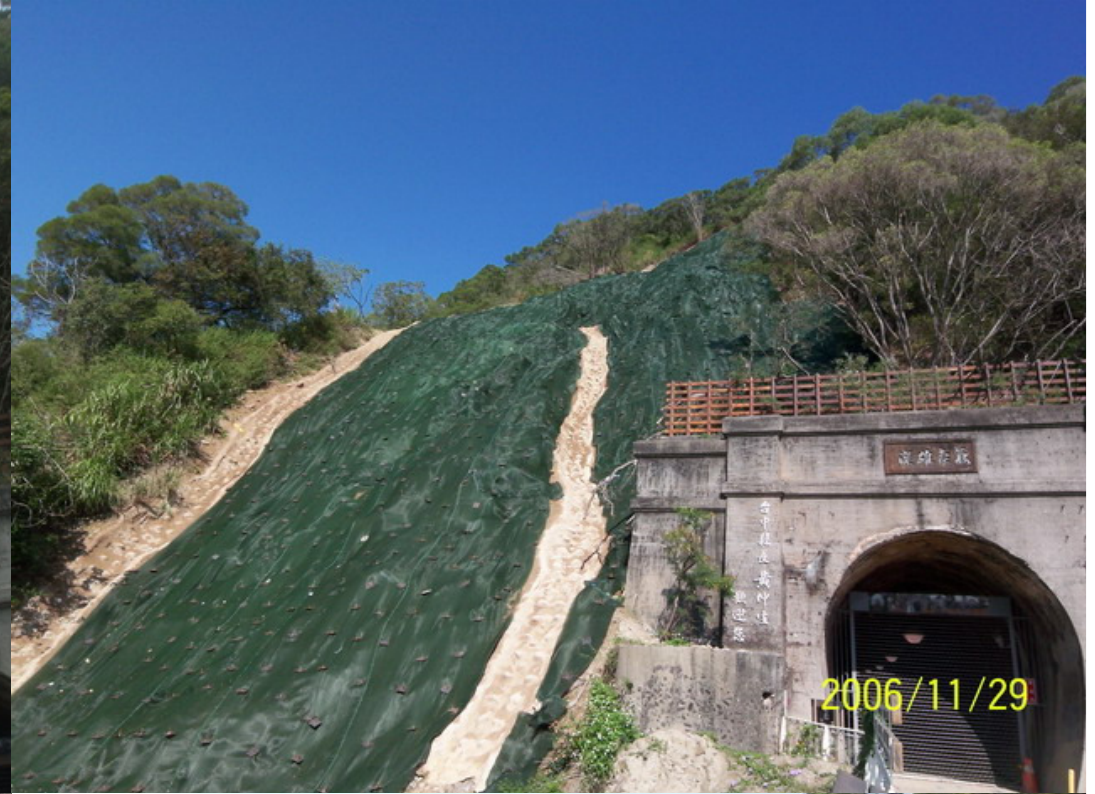
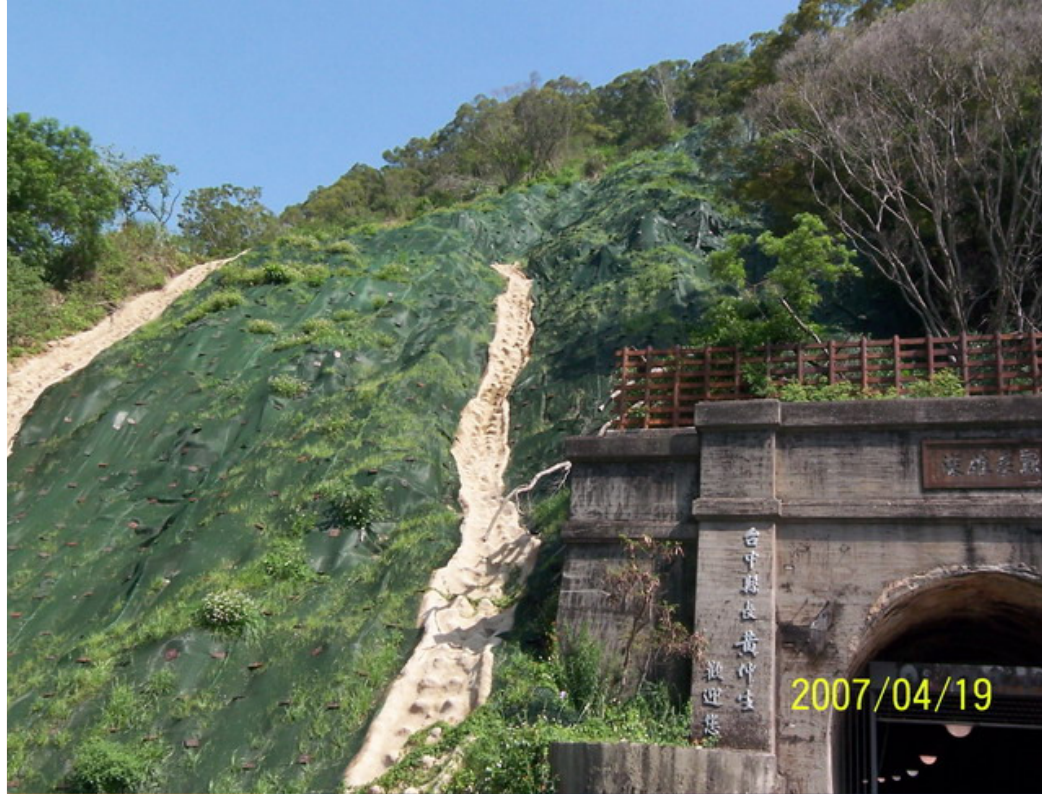
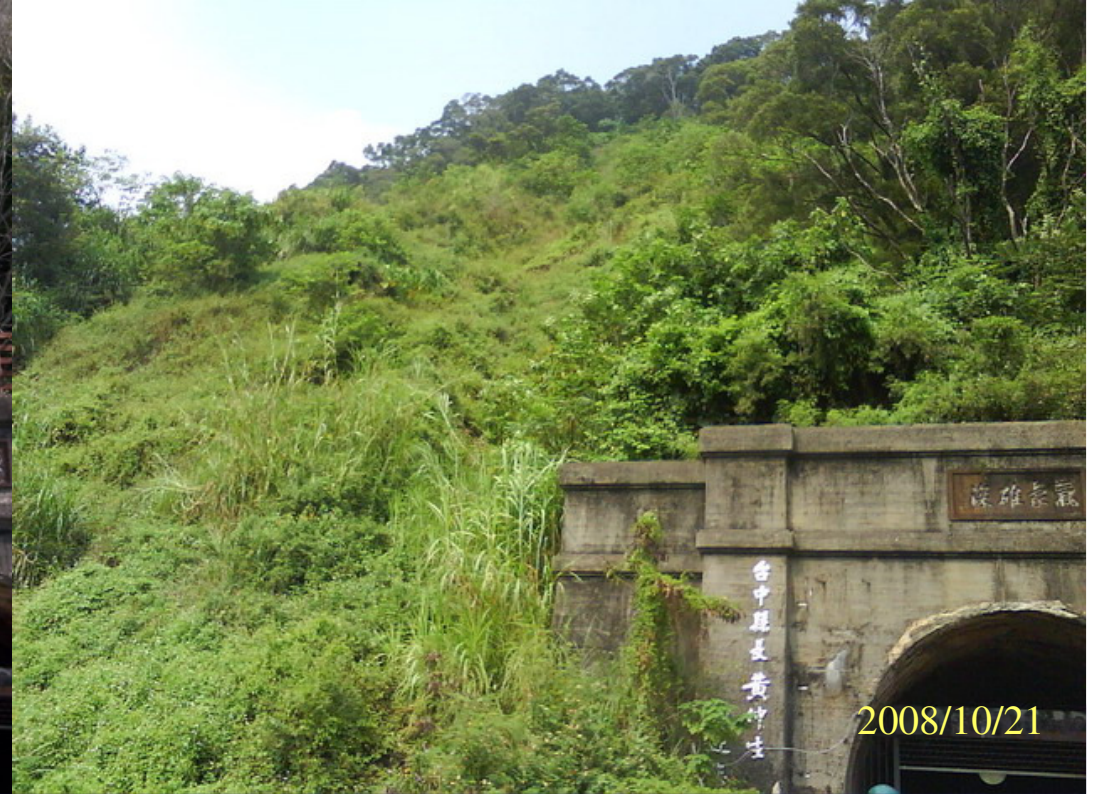
- 本工程於2006年9月份完工，初期草種於菱形網及植生基材所形成之土層發芽，並受到表層矩形錐立體植生網的保護，防止降水將植生基材及草種沖刷。
- 待草種逐漸茁壯，鑽出立體植生網後即可快速攀爬附著於整個崩塌面，形成良好的坡面保護及綠化效果。
- 歷經2007、2008數次颱風所帶來強風豪雨的侵襲，坡面依然穩定，植生綠化成效良好，充分展現地工合成材料矩形錐立體植生網的特性。
