# 邊坡植生案例探討

仙區3林班9號隧道口邊坡處理工程

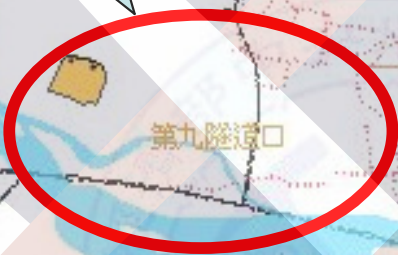
- ▶ 依據中央地質調查所環境基本圖資料顯示，崩塌區位於岩屑崩滑區，具崩崖、崩塌面及崩塌堆積（崩基層）之特性。
- ▶ 風化表土厚度約1-2公尺，下方為節理破碎之砂岩，上層表土吸水飽和後即易於土岩介面形成滑動層，造成表土崩落。
- ▶ 若不進行整治，長時間的降雨沖刷將造成表土層的加速崩落，崩塌區域擴大，危及下方自行車道用路人的行車安全。

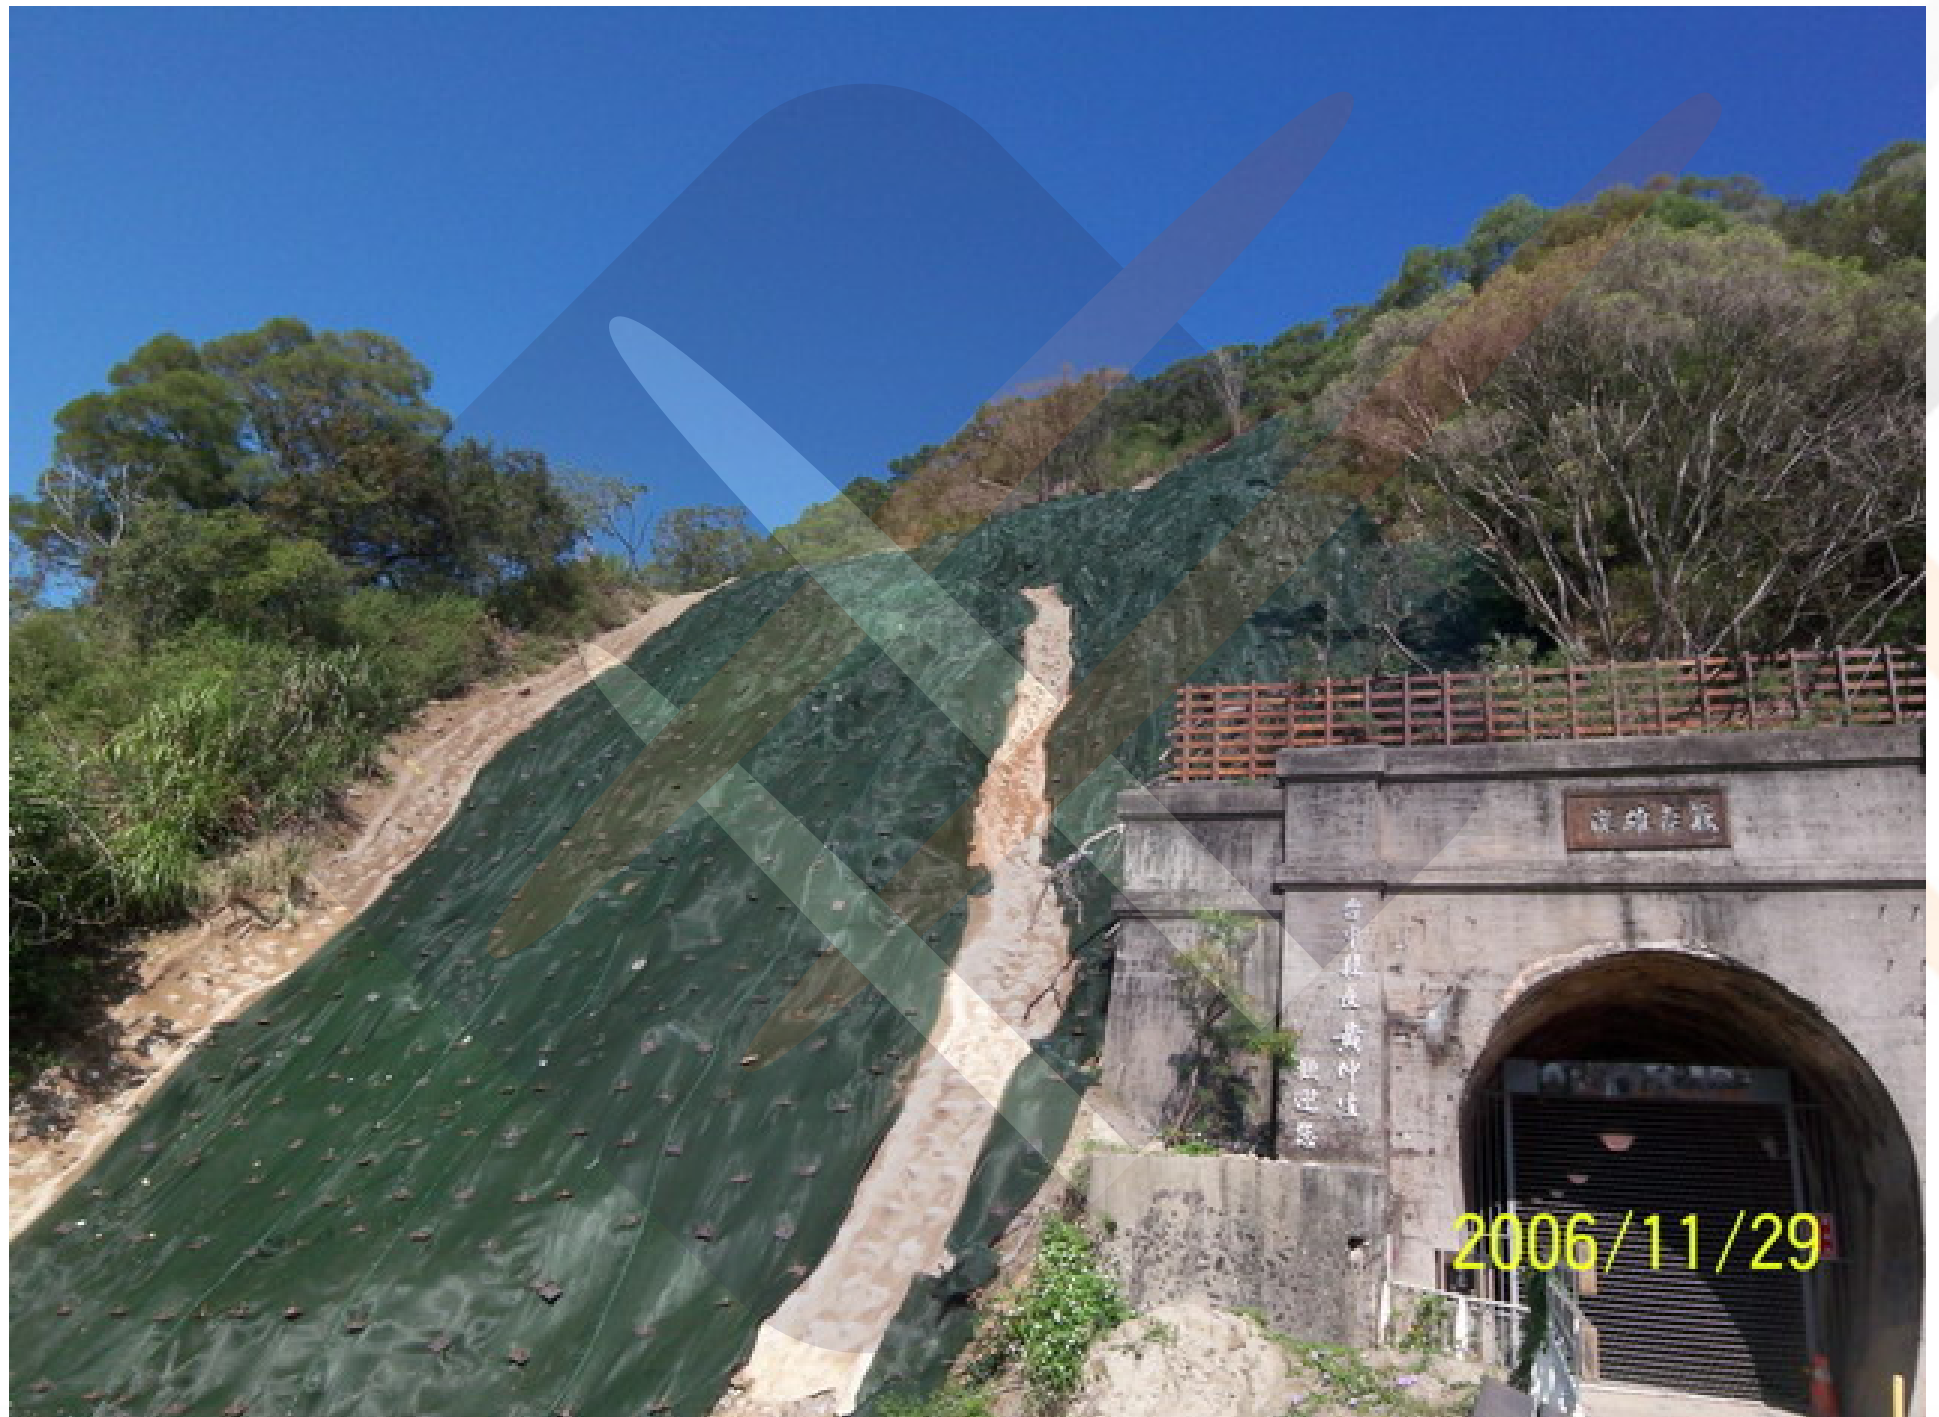
- 本工程於2006年9月份完工，初期草種於菱形網及植生基材所形成之土層發芽，並受到表層矩形錐立體植生網的保護，防止降水將植生基材及草種沖刷。
- 待草種逐漸茁壯，鑽出立體植生網後即可快速攀爬附著於整個崩塌面，形成良好的坡面保護及綠化效果。
- 歷經2007、2008數次颱風所帶來強風豪雨的侵襲，坡面依然穩定，植生綠化成效良好，充分展現土工合成材料矩形錐立體植生網的特性。
