# 投83線道路大坍方災修復建工程 之案例探討

大地工程事故之鑑定與整治

仁愛鄉投83線14k+100~14k+550處

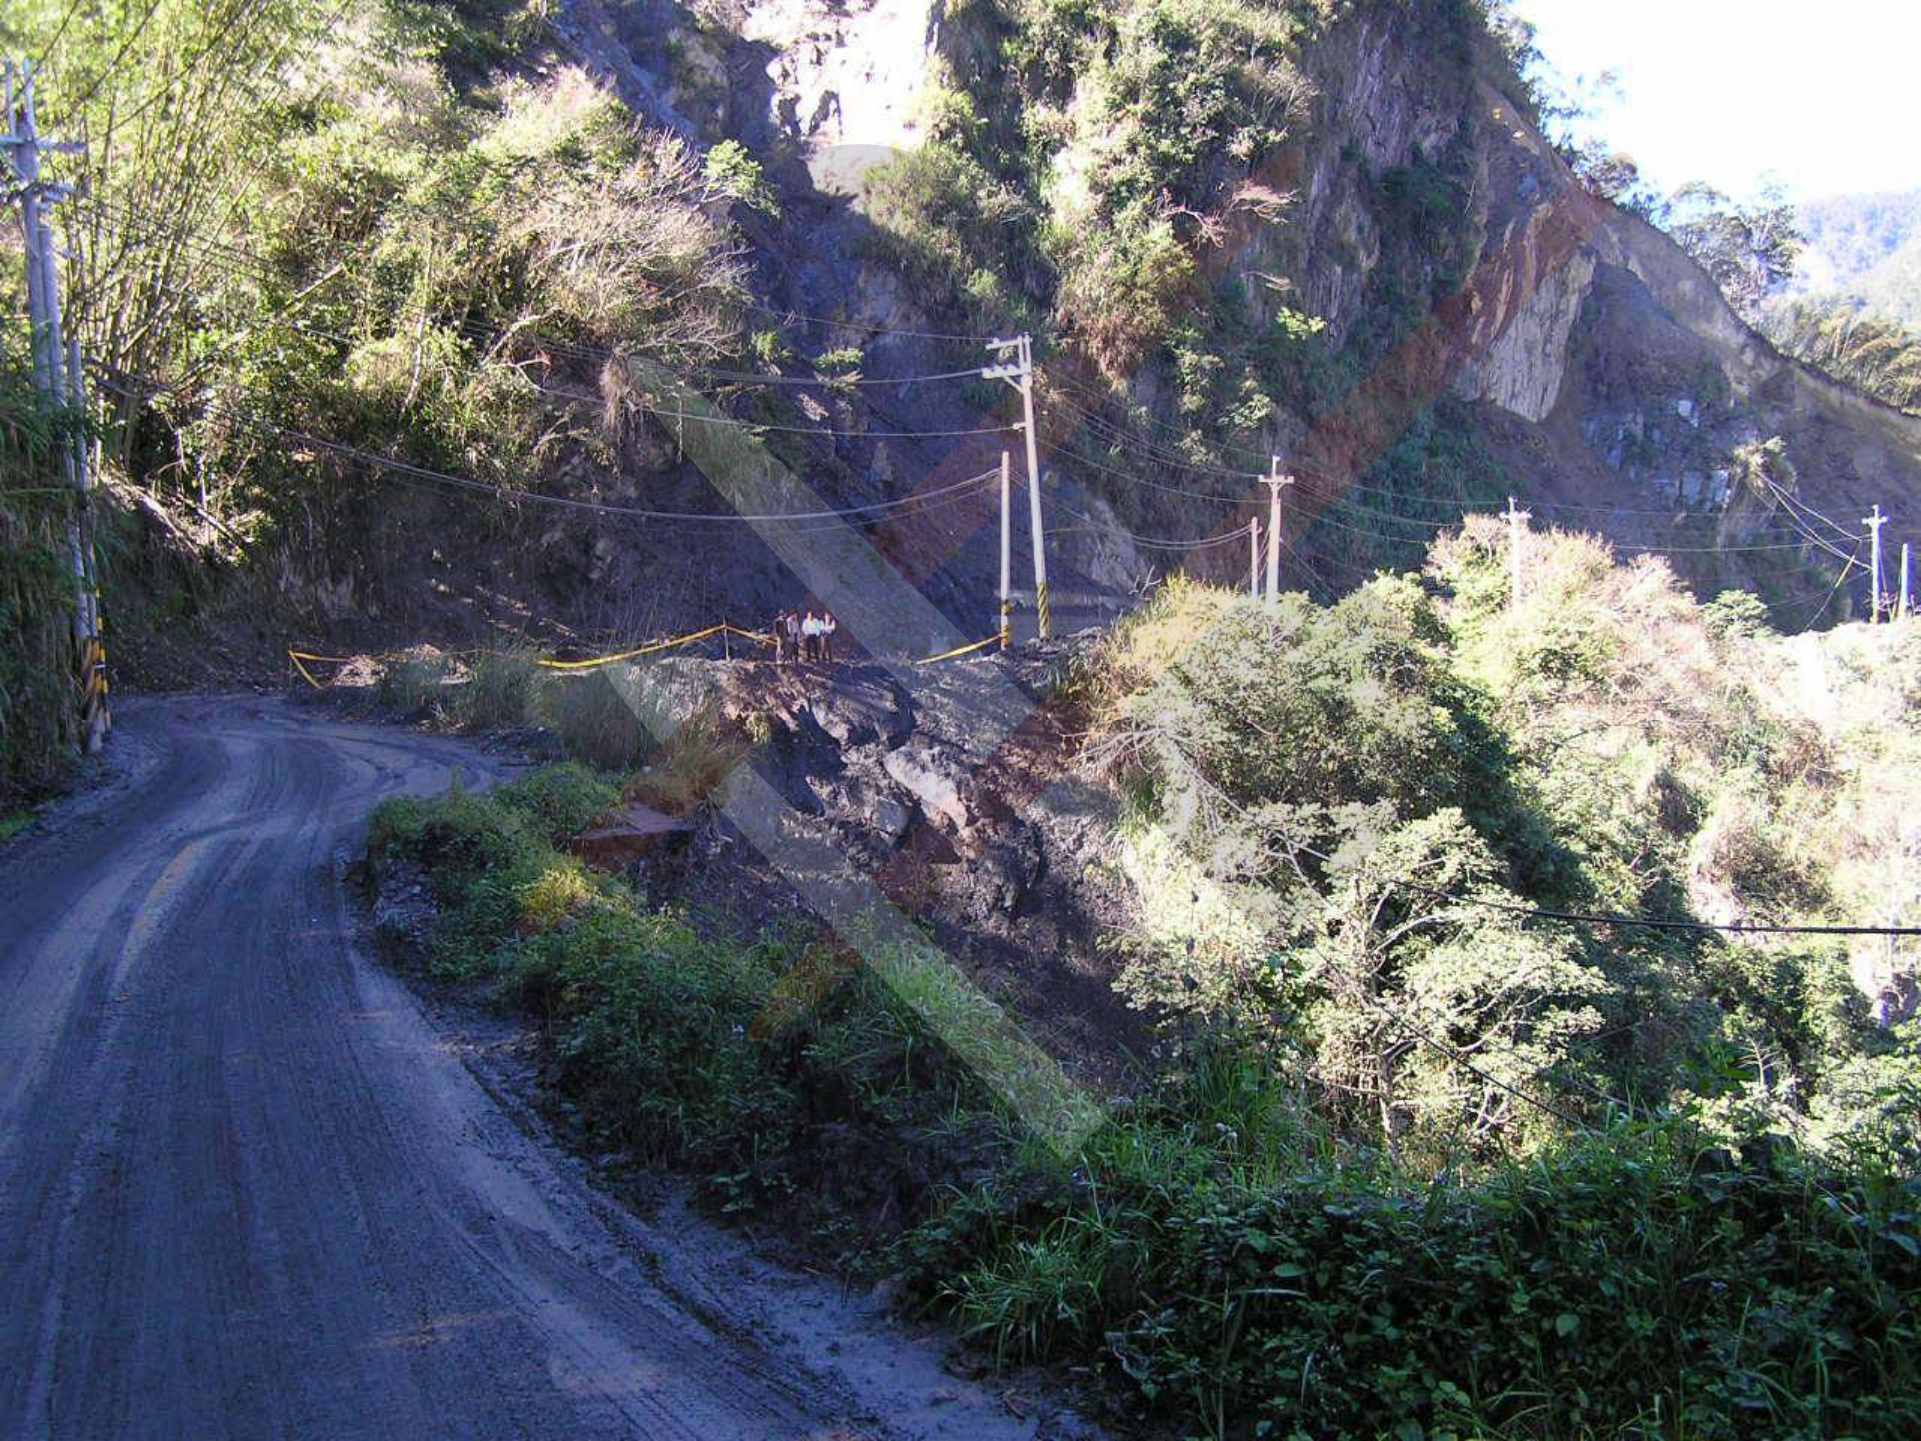
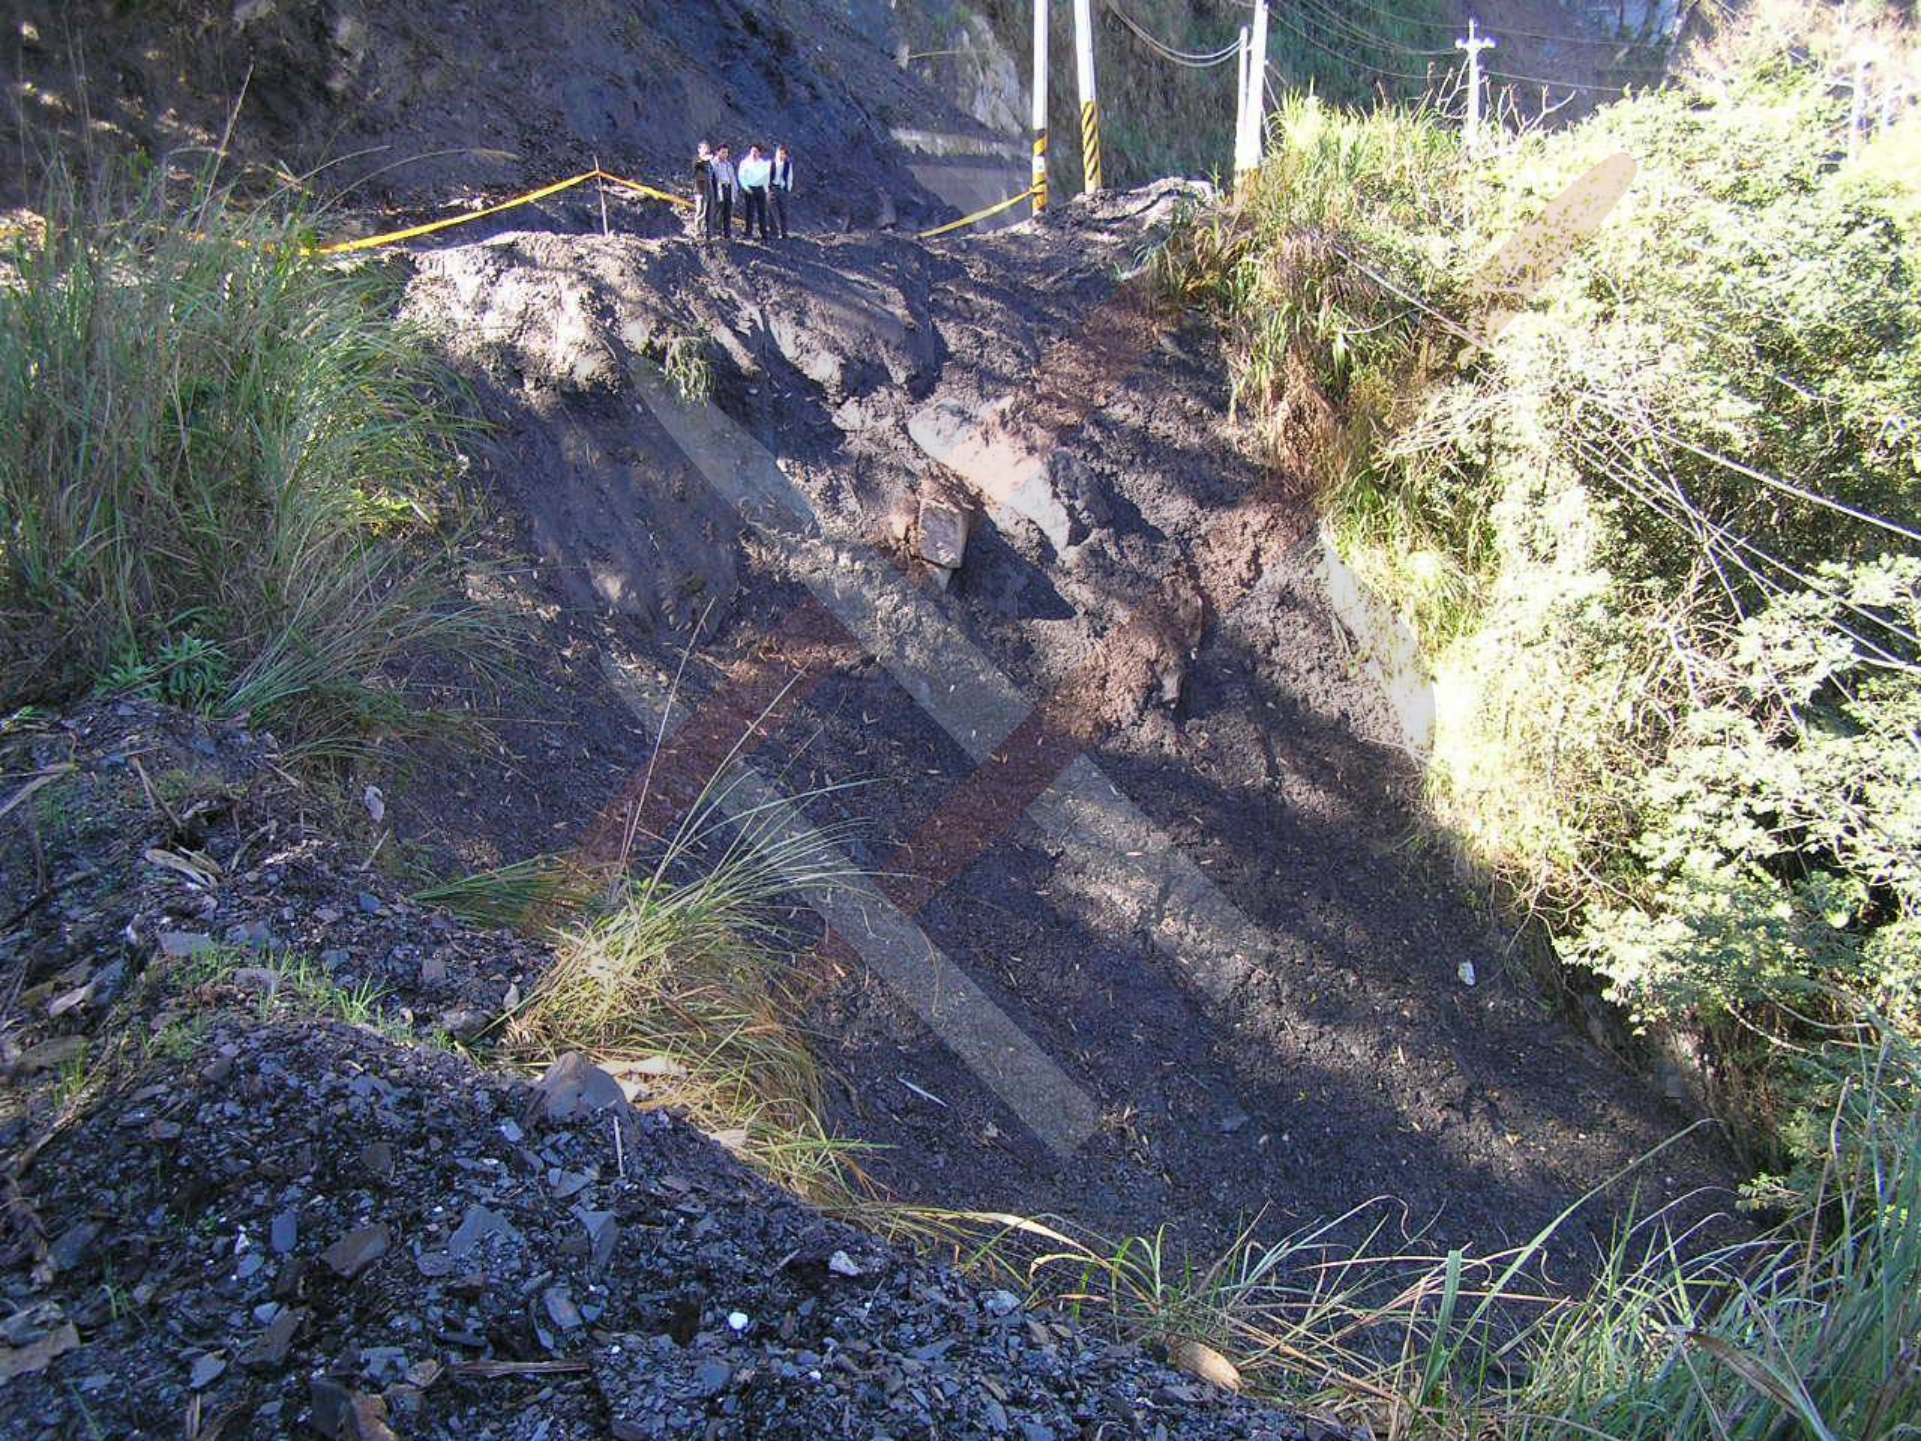
- 投83線道路係為南投仁愛鄉萬豐、法治等村落之主要聯外道路，歷年來每遇颱風豪雨，地滑災情頻傳，對當地交通及民生影響甚鉅。
- 民國93年敏督利颱風侵襲，造成14k+100~14k+550路段總長約100公尺，滑動深度約20公尺之大規模邊坡崩塌。
- 崩塌邊坡採用柔性加勁結構物工法復建，完成至今歷經多次強颱之考驗，仍舊表現良好，為此予以探討，以期提供業界工程規劃設計之參考。

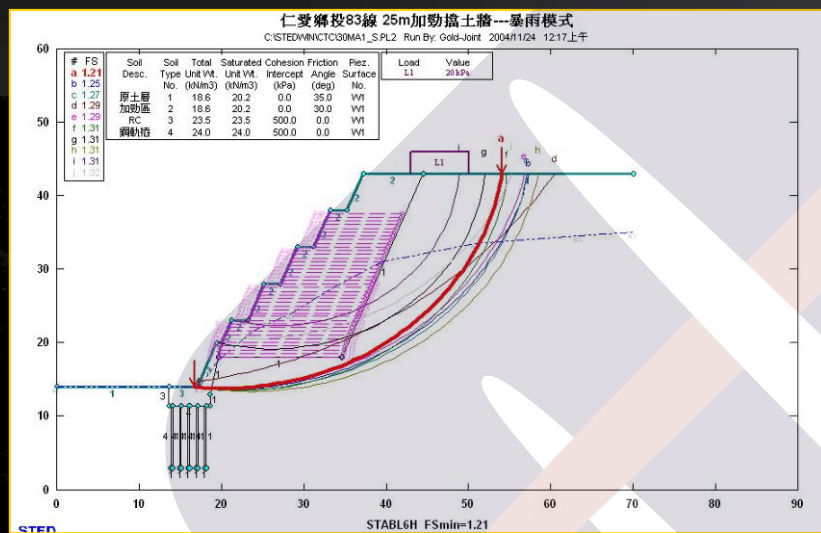
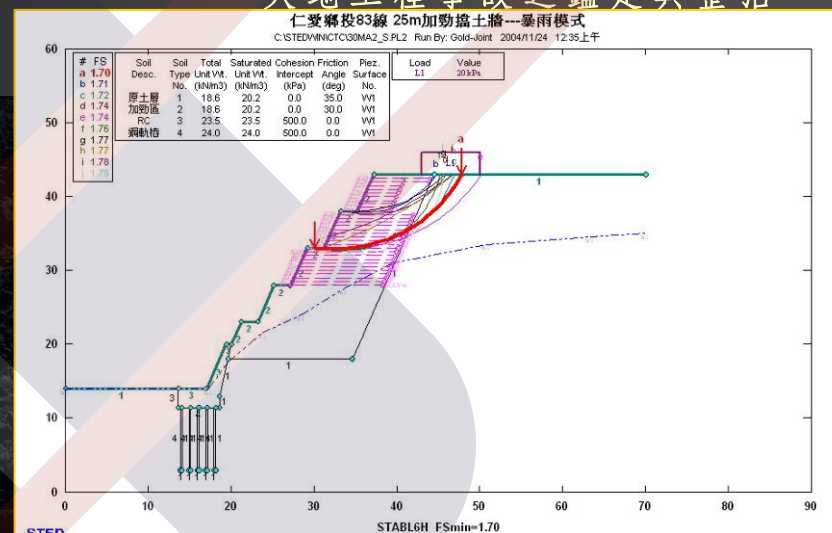
穩定分析安全係數 (F.S)

分析項目 \ 分析模式	一般模式	地震模式	暴雨模式
A1(下部)	1.39	1.13	1.21
A2(上部)	1.70	1.20	1.70
檢核	$1.39 \geq 1.30$	$1.13 \geq 1.10$	$1.21 \geq 1.15$

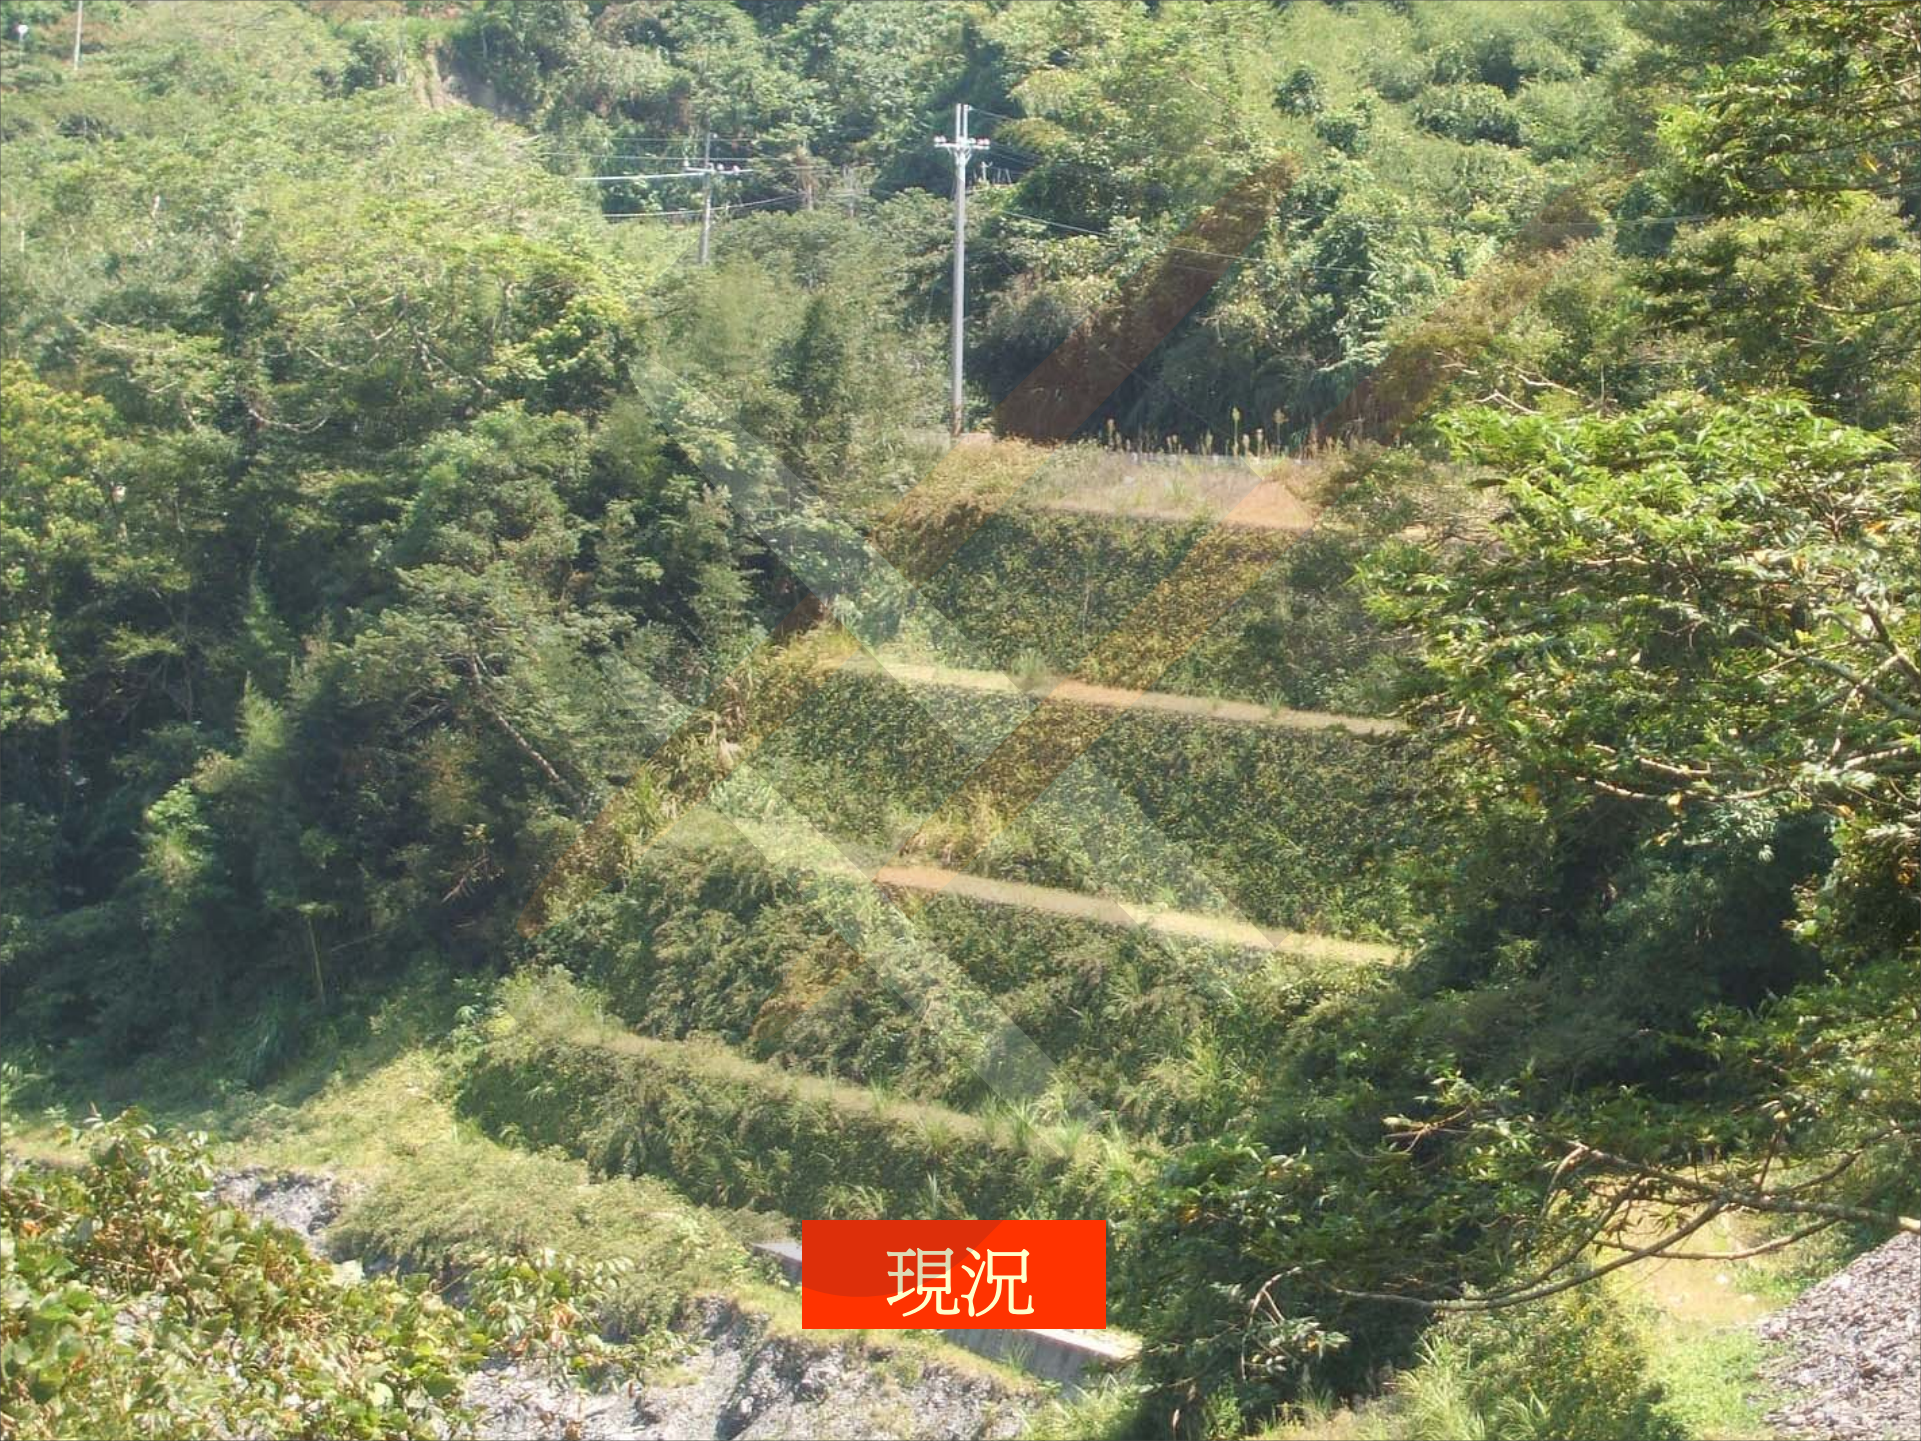
現況

- 加勁擋土結構之安全除與其工程實踐水準有關外，亦可能因完工後長期使用及維護不當而導致災害之發生。
- 本案加勁擋土結構位於**破碎岩坡**之下邊坡，**上方土石極易崩落堆積於坡面**，增加結構之荷重，若未積極有效處理，將影響加勁結構之安全。避免崩塌範圍擴大，建議應從上邊坡做根本整治。
