加勁擋土結構破壞原因之案例探討

摘要

FRENSIC CASE STUDY OF REINFORCED SOIL STRUCTURE FAILURE

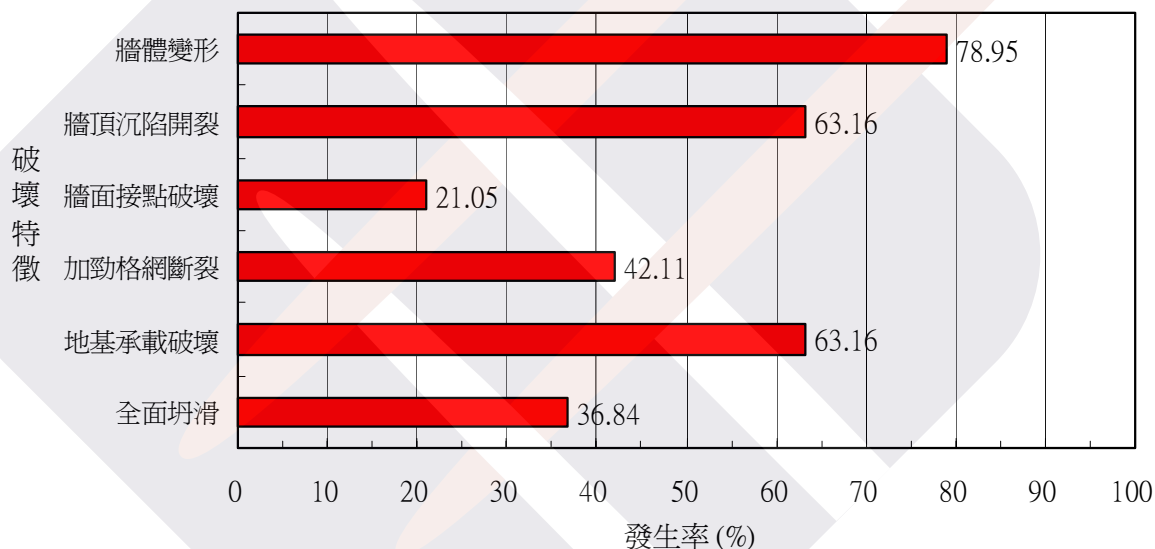
1. 國內加勁擋土結構之主要破壞特徵以牆面變形(78.95%)、牆頂沈陷(63.16%)及地基承載破壞(63.16%)之發生率最高，全面坍塌的發生率則為 36.84%。依據破壞特徵推論致災原因之結果，顯示國內加勁擋土結構之工程水準並未隨近年來工程數量之增加而提昇，對於加勁擋土結構之推廣已產生極為負面之影響。
2. 降雨為導致加勁擋土結構破壞之主要天然因素，而人為因素方面，則工程實踐之每一環節均與案例破壞有所關聯，惟論其要者，則以規劃及施工之疏失較具有關鍵影響，且問題癥結並非在於加勁擋土結構之特殊專業分析與設計，而係傳統大地工程邊坡穩定分析與設計之專業訓練不足。
3. 加勁擋土結構為一符合大地與環境相容需求的近自然工法，其推廣有益於臺灣本土特殊的複雜坡地環境。為避免爾後加勁擋土結構破壞的重複發生，本文建議應強化相關工程人員之在職教育與訓練且著重成功與失敗案例之經驗傳承與累積，改善填築土料施工計價與檢驗制度，以及因應臺灣加勁擋土結構之本土特色，由材料廠商結合優秀專業團隊，以統包方式承攬加勁擋土結構之施作。此種方式不惟符合專業權責一致的原則，同時長期而言，亦有助於國內加勁擋土結構工程實踐之競合機制與專業水準之提昇。

圖 1 國內加勁擋土結構常見之破壞特徵及其發生率
