加勁擋土結構破壞原因之案例探討

FRENSIC CASE STUDY OF REINFORCED SOIL STRUCTURE FAILURE

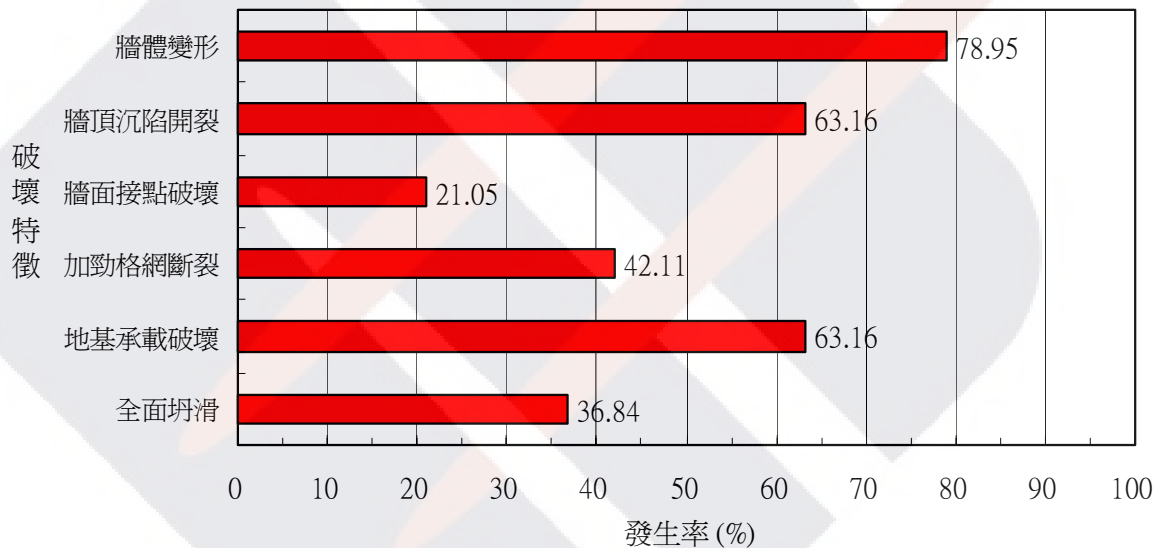
圖 1 國內加勁擋土結構常見之破壞特徵及其發生率

1. 國內加勁擋土結構之主要破壞特徵以牆面變形(78.95%)、牆頂沈陷(63.16%)及地基承載破壞(63.16%)之發生率最高，全面坍塌的發生率則為 36.84%。依據破壞特徵推論致災原因之結果，顯示國內加勁擋土結構之工程水準並未隨近年來工程數量之增加而提昇，對於加勁擋土結構之推廣已產生極為負面之影響。
2. 降雨為導致加勁擋土結構破壞之主要天然因素，而人為因素方面，則工程實踐之每一環節均與案例破壞有所關聯，惟論其要者，則以規劃及施工之疏失較具有關鍵影響，且問題癥結並非在於加勁擋土結構之特殊專業分析與設計，而係傳統大地工程邊坡穩定分析與設計之專業訓練不足。
3. 加勁擋土結構為一符合大地與環境相容需求的近自然工法，其推廣有益於臺灣本土特殊的複雜坡地環境。為避免爾後加勁擋土結構破壞的重複發生，本文建議應強化相關工程人員之在職教育與訓練且著重成功與失敗案例之經驗傳承與累積，改善填築土料施工計價與檢驗制度，以及因應臺灣加勁擋土結構之本土特色，由材料廠商結合優秀專業團隊，以統包方式承攬加勁擋土結構之施作。此種方式不惟符合專業權責一致的原則，同時長期而言，亦有助於國內加勁擋土結構工程實踐之競合機制與專業水準之提昇。
