## 屏東縣道路災修工程

工程種類：邊坡、道路及崩場地工程

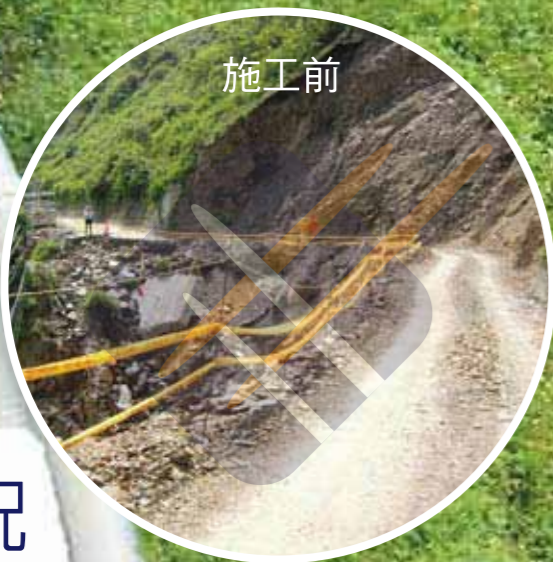
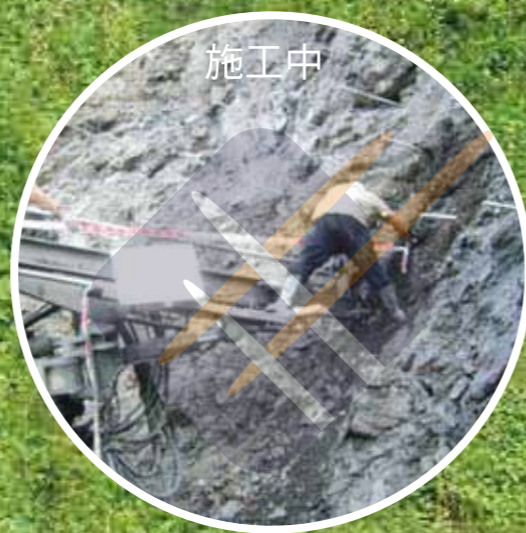
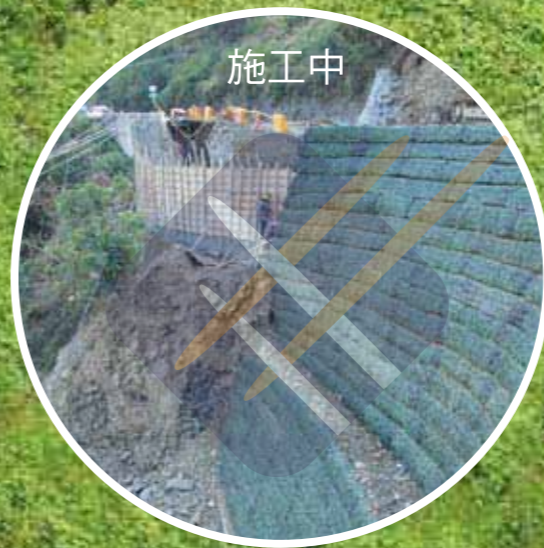
現況

- 1.說明:崩坍坡面陡峭近70度，坡長近200m，以傳統工法施作非常困難且價昂，若單純以加勁設計則埋設深度不足，所以改用土釘、置入式鑽掘樁與加勁複合工法施作。
- 2.規模:高度約12m - 19m。
- 3.整治工法:格網結合土釘與鑽掘樁之加勁複合工法。
- 4.現況:96-98年颱風，結構依然完整。
