仁愛鄉投80線災修復建工程(一、二期工程)

地點：南投縣仁愛鄉 工程種類：道路及崩塌地、河川護岸整治工程

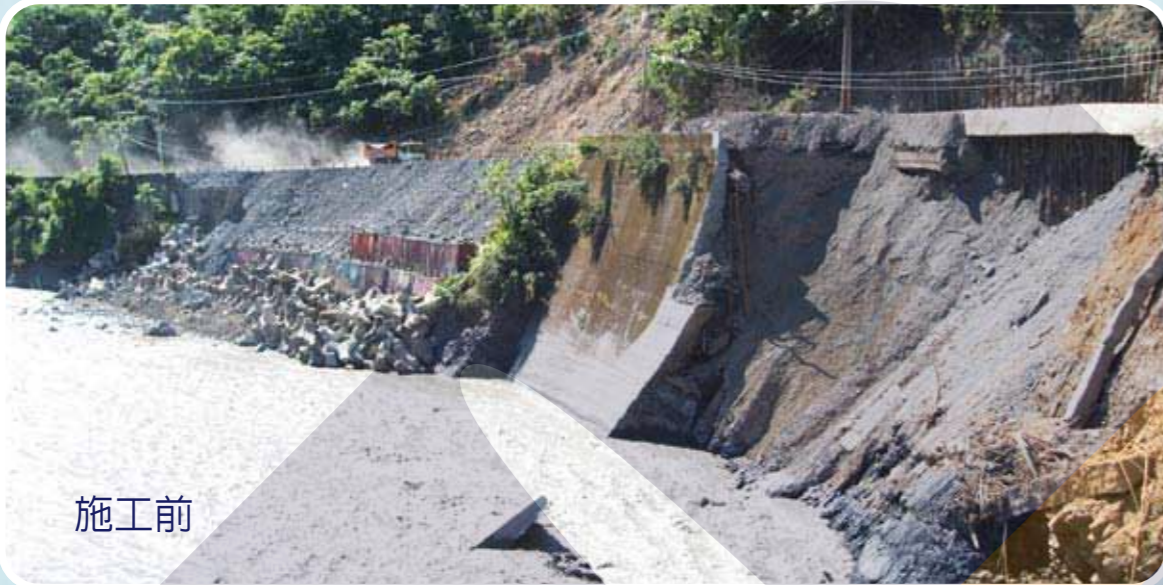
1. 說明：豪雨致使北港溪河道冲刷基礎坡趾造成道路崩塌。
2. 規模：(第一期) 高度11.5 - 6m，總長度約60m，總面積約800m²。
(第二期) 高度8.5 - 11m，總長度約100m，總面積約1000m²。
3. 整治工法：鋼軌樁+斜坡半重力式擋土牆+加勁擋土牆。
4. 現況：結構穩定植生良好。
