仁愛鄉投80線災修復建工程(一、二期工程)

地點：南投縣仁愛鄉 工程種類：道路及崩塌地、河川護岸整治工程

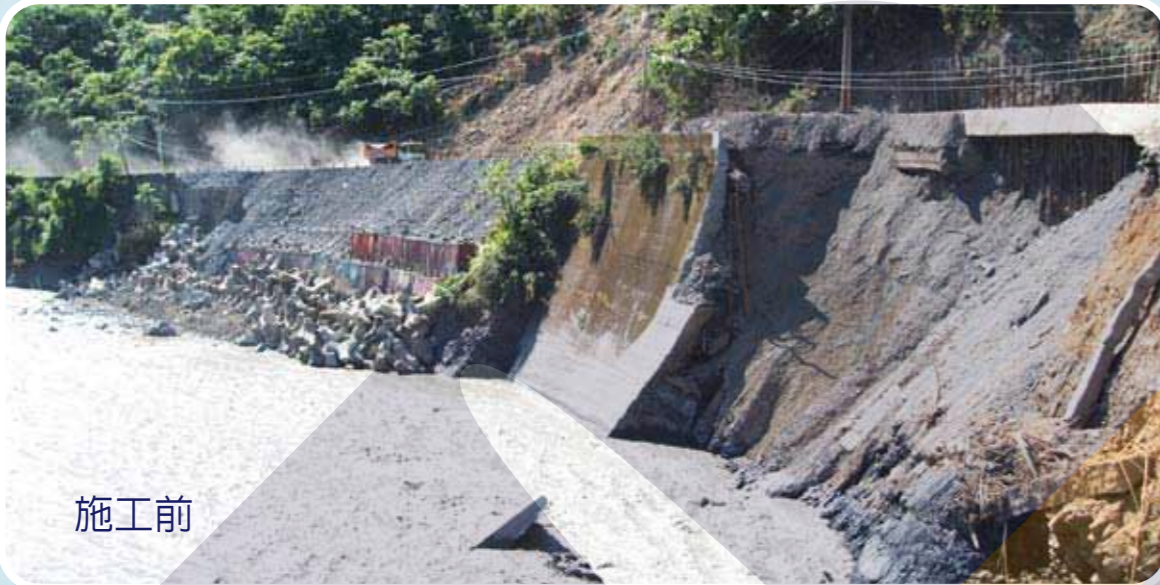
施工前

- 1.說明：豪雨致使北港溪河道冲刷基礎坡趾造成道路崩塌。
- 2.規模：(第一期)高度11.5 - 6m，總長度約60m，總面積約800m²。
(第二期)高度8.5 - 11m，總長度約100m，總面積約1000m²。
- 3.整治工法：鋼軌樁+斜坡半重力式擋土牆+加勁擋土牆。
- 4.現況：結構穩定植生良好。
