## 灣裡大排護坡整修工程(一期工程)

地點：台南市灣裡社區 工程種類：河川護岸整治工程

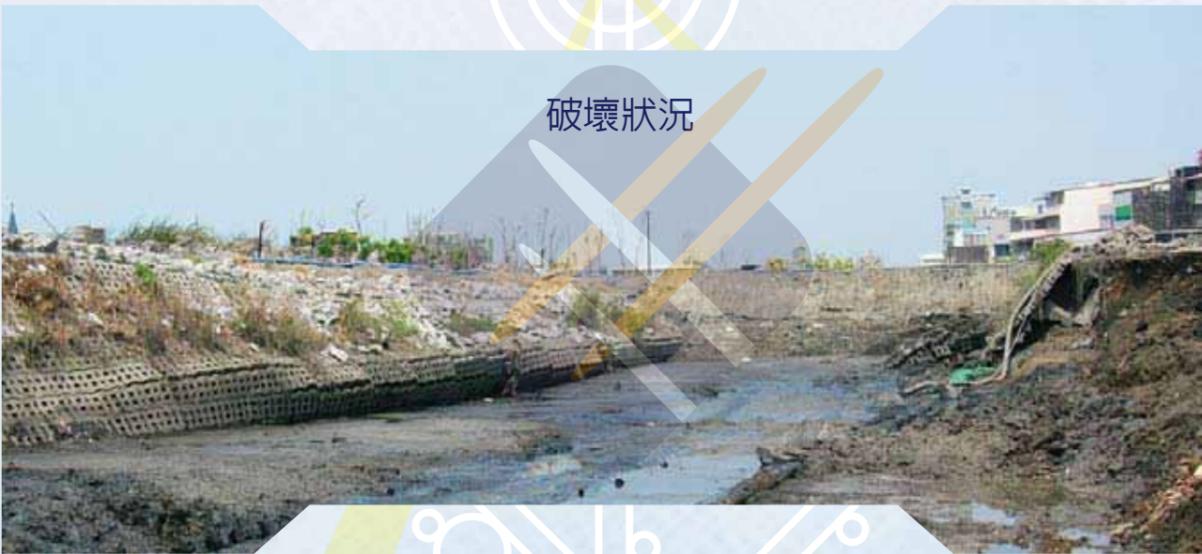
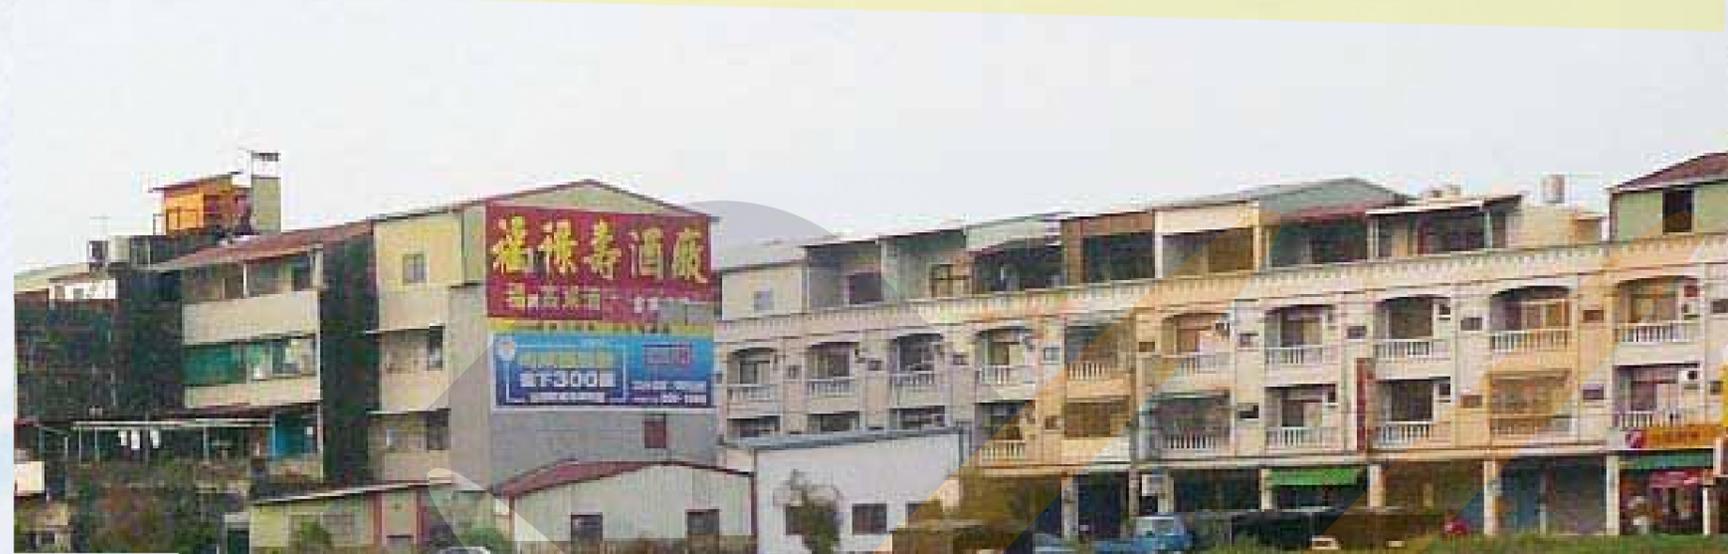
破壞狀況

1. 說明：本河段為感潮帶，每日水位升降明顯，護岸兩側土坡當初被人傾倒垃圾，回填材料物理性質奇差導致護岸幾乎每年均需維護。以加勁工法提高垃圾土的凝聚力，成功解決每日水位升降壓力差問題。
2. 規模：高度約3.5m，長度150m。
3. 整治工法：加勁護岸整治。
4. 現況：護岸結構穩定且植生效果良好。

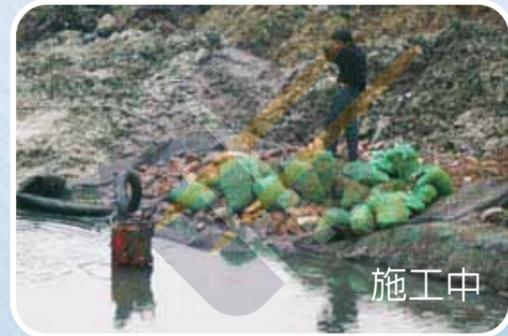
施工中

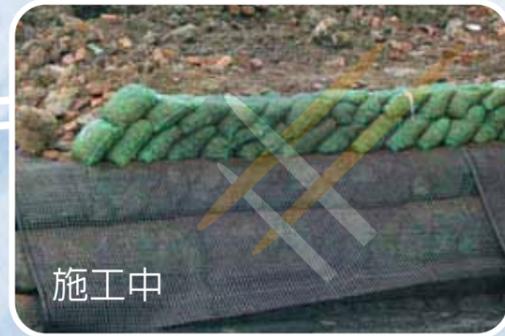
施工中
