護岸工程

大埔鄉情人、湖濱公園增設護欄 及水土保持設施工程

地點：嘉義縣大埔鄉 工程種類：河川護岸整治工程

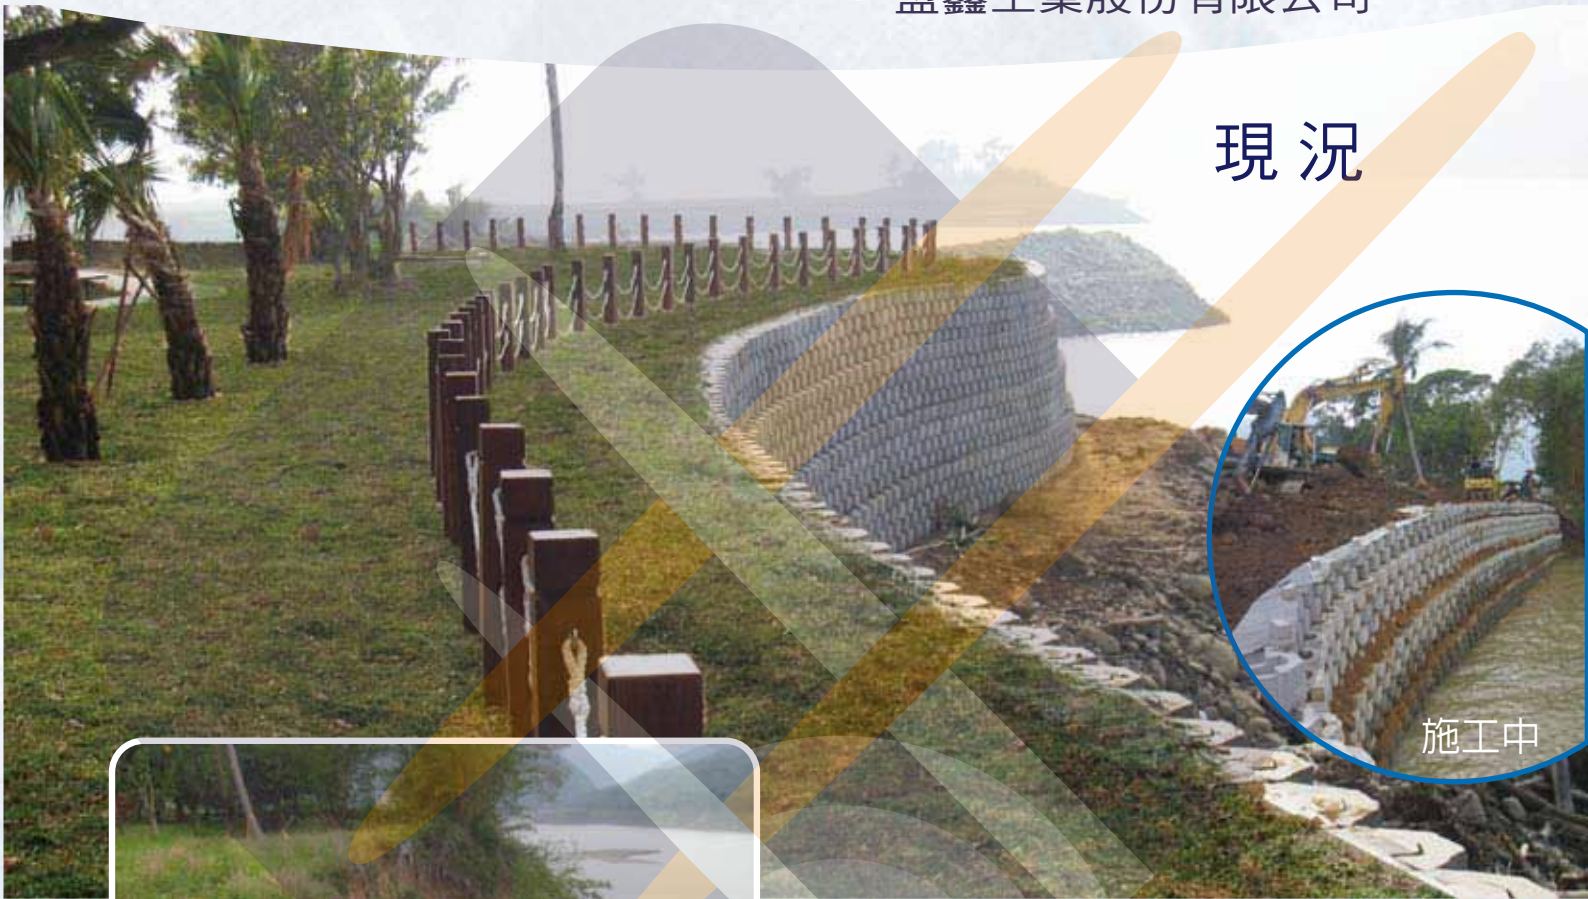
現況

1. 說明：本工區位於嘉義縣大埔鄉曾文水庫上游區域，每逢颱風水庫水位上升後隨及洩洪水位下降，水位壓力差造成周圍邊坡基址掏刷，邊坡滑動，舊有護岸損毀。本工程利用仿岩疊塊磚、加勁格網及織布構置檔土牆，不但可摒除混凝土護岸的單調不美觀，且達到湖濱公園對景觀及生態的要求，克服水位壓力差所帶來的破壞。
2. 規模：A段→高度約3.5m，長度 14 m。 B段→高度約 4 m，長度 70 m。
C段→高度約 3 m，長度 85 m。 D段→高度約 5 m，長度 40 m。
3. 整治工法：仿岩疊塊磚護岸整治。
4. 現況：護岸結構穩定且融入現地景觀需求並為當地觀光景點。
